Task-Force Spöl

Schlussbericht Umweltunfall Spöl – Anhänge

Anhang A: Originalberichte zur Schadenserhebung 2013

A.2 Gesamtbericht zur fischereilichen Schadenserhebung 2013

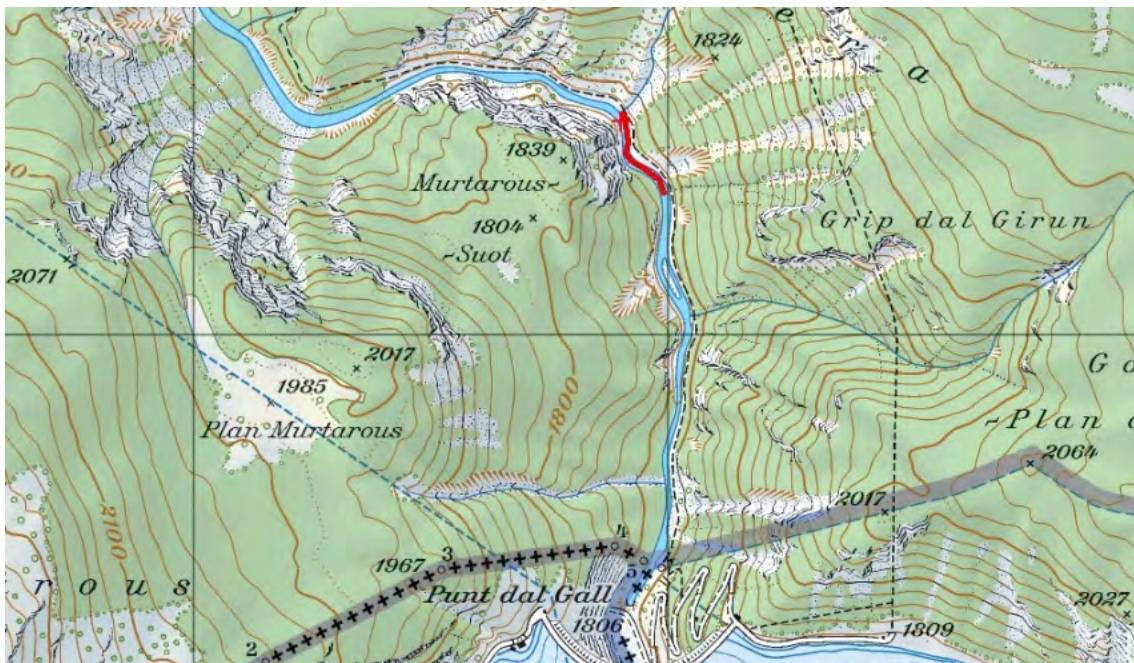
Teststrecke:

Um neue Kenntnisse über den Fischbestand nach dem tragischen Vorfall zu erheben, wurde die Teststrecke vom Amt für Jagd und Fischerei am 29.04.2013 wieder abgefischt. Wegen des relativ flachen Verlaufs des Teststreckenabschnittes haben wir an den Rändern des Baches dicke Sedimentablagerungen vorgefunden. So lässt sich auch das Ergebnis der Teststrecke erklären, denn hier konnten wir nur sehr wenige Fische fangen.

Abgefischt wurde mit zwei Anoden. Zehn Personen haben bei der Abfischung teilgenommen. Auf der 200 m langen Strecke konnte lediglich ein Seesaibling von 7.5 cm gefangen werden - drei kleine Fische von etwa 6-12 cm wurden gesichtet, konnten jedoch nicht gefangen werden.

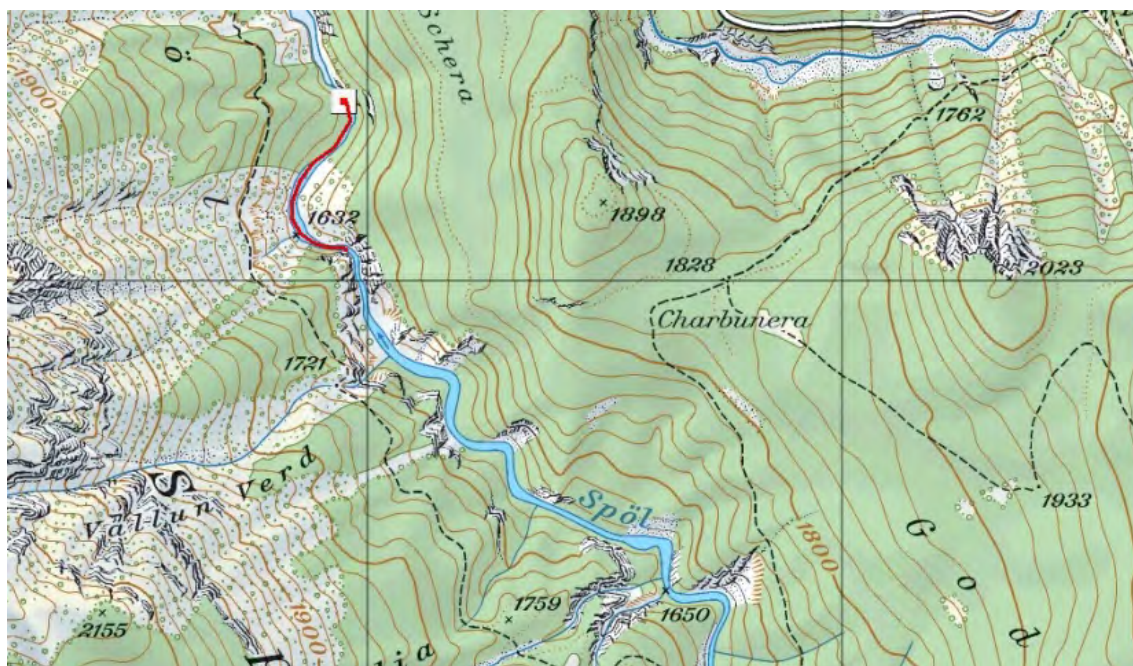
Oberhalb Stauwurzel Ovaspin:

Damit man abschätzen konnte, wie hoch der Verlust an Bachforellen im ganzen Abschnitt zwischen Punt dal Gall und dem See von Ova Spin ist, wählte man auch eine Abfischstrecke im untersten Bereich des Spöls. Die **untere Abfischstrecke** befindet sich gleich oberhalb der Stauwurzel Ova Spin.

Dort angekommen fiel den Teilnehmern sofort auf, dass das vorgefundene Bachbett nicht mit dem oberen Abschnitt zu vergleichen wäre, da dieses hier sehr sauber aussah. Nur am Rand

konnte man hier punktuell noch Sedimentränder erkennen. Sonst hätte man hier nichts mehr vom Ereignis erkennen können.

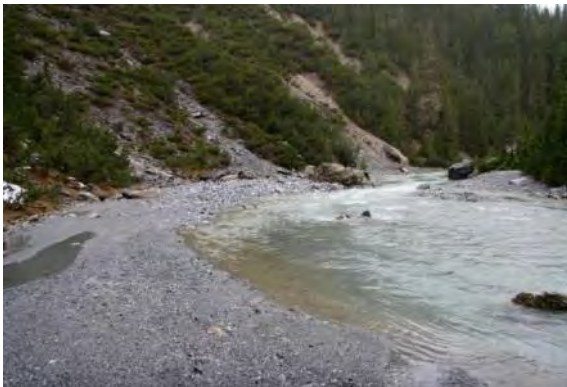
Die Bachforellen sind von verschiedenen Altersklassen und massen zwischen 11 und 35 cm. Lediglich vier Bachforellen massen mehr als 28 cm. Dabei muss erwähnt werden, dass auf diesem Abschnitt keine tiefen Gumpen zu finden sind. Wie auf dem Foto ersichtlich, ist dieser Abschnitt flach und die Struktur des Bachbettes ist viel feinkörniger als in der oberen Hälfte des Spölbaches unterhalb der Staumauer von Punt dal Gall.

Spöl etwa 400 m oberhalb der Stauwurzel

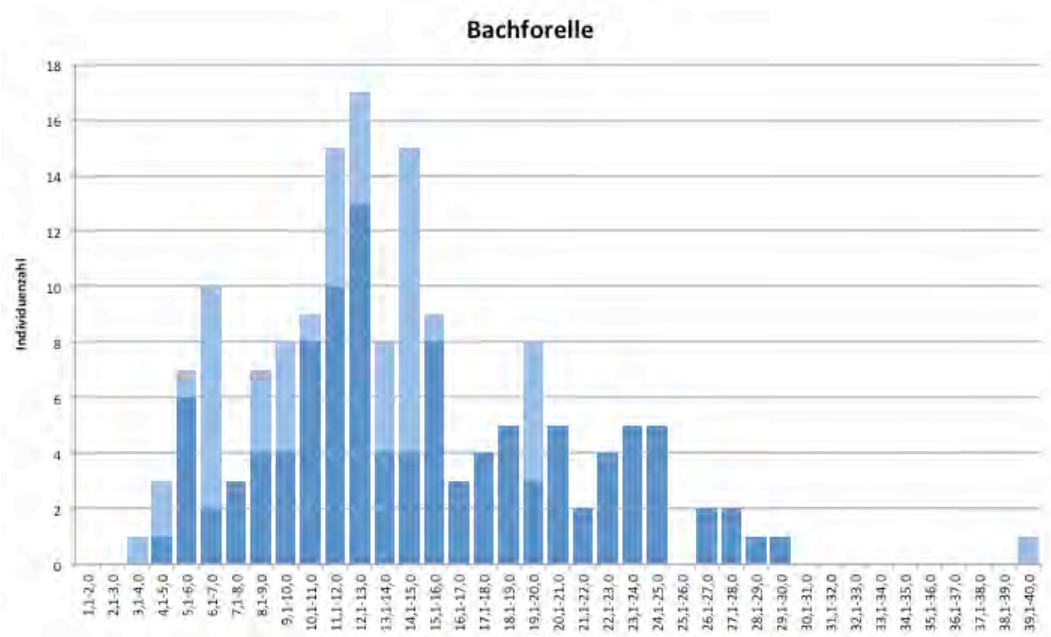
Abb. 1: Längen-Häufigkeits-Verteilungen der am 29.04.2013 zwischen Punt Periv und Punt dal Gall erfassten Bachforellen. Hellblaue Balken: nachgewiesene, aber entkommene Bachforellen (Längen geschätzt).

rellen und eine Elritze gefangen. Die Längen-Häufigkeitsbeziehungen für die Bachforellen sind der Abb. 1 zu entnehmen.

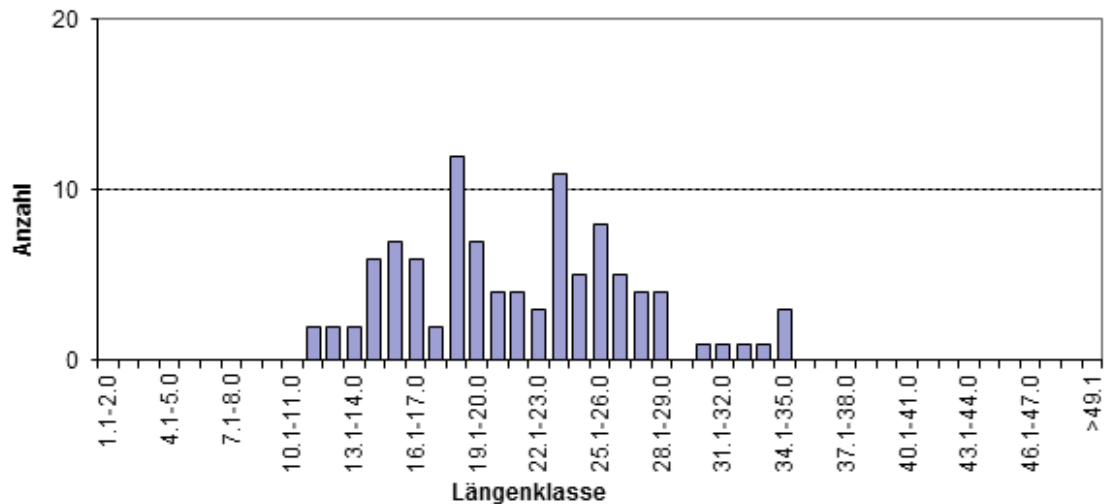
Abb. 2: Längen-Häufigkeits-Verteilungen der am 29.04.2013 oberhalb der Stauwurzel Ova Spin erfassten Bachforellen.

In dem Testabschnitt von 400 m Länge oberhalb der Stauwurzel Ova Spin (Punt Praspöl) wurden in einem Durchgang 101 Bachforellen (Abb. 2), sechs Regenbogenforellen und drei Seesaiblinge gefangen. Durch die allerdings deutlich stärkeren Kiesablagerungen bietet dieser Abschnitt weniger geeignete Standorte für Bachforellen als die oberhalb liegenden Spöl-Abschnitte. Die hier nachgewiesene Bachforellendichte liegt daher auch normalerweise unter den Werten der oberen Teststrecke. Da mit zwei Anoden gefischt wurde, wurde die Fangeffizienz hier auf 60% gerechnet. Wir kommen damit auf eine Bestandsabschätzung von 40–45 Bachforellen /100 m.

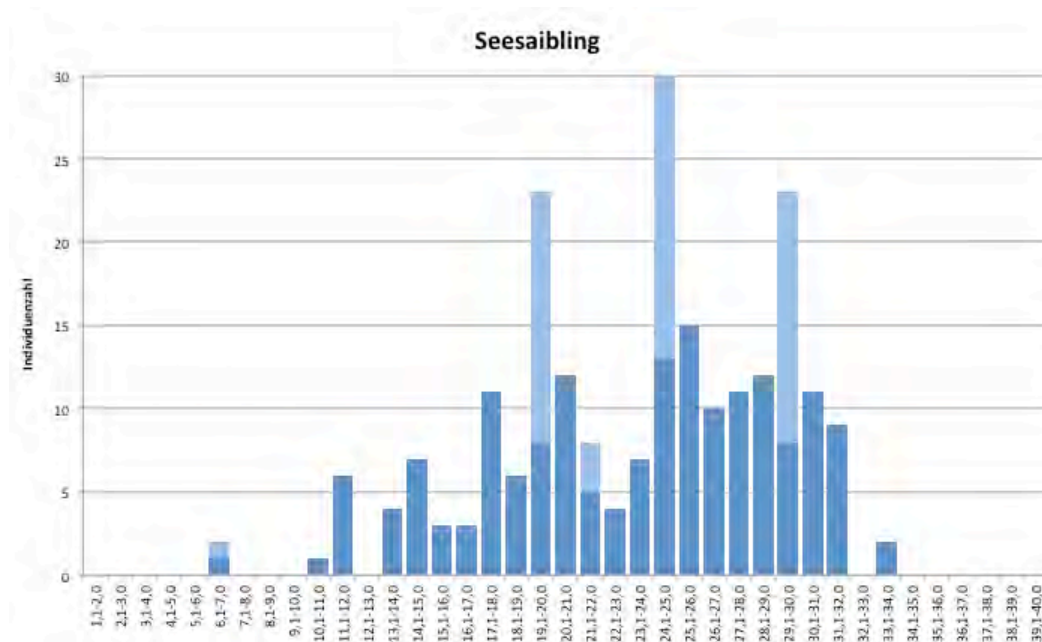
Abb. 3: Längen-Häufigkeits-Verteilungen der am 29.04.2013 zwischen Punt Periv und Punt dal Gall erfassten Seesaiblinge. Hellblaue Balken: nachgewiesene, aber entkommene, sowie für nicht befischbare Pools abgeschätzte Saiblinge (Längen geschätzt).

Die 219 Seesaiblinge (Abb. 3), die während der Abfischung am 29.04.13 im Spöl zwischen Punt dal Gall und Punt Periv nachgewiesen wurden, hielten sich fast ausnahmslos in schwach durchströmten Becken auf. Die Tatsache, dass auf der obersten Strecke zwischen Punt dal Gall und der „Engstelle“ ähnlich hohe Dichten wie weiter unten festgestellt wurden, bestätigt die Vermutung, dass die Tiere nach dem eigentlichen Schadensereignis durch den Grundab-

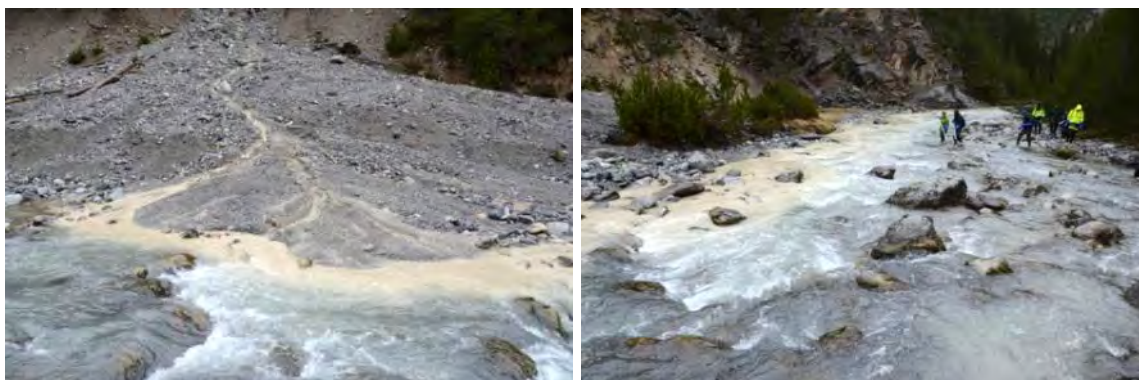
Abb. 1: Bereits bei leichtem Regen – wie während der Befischung am 29.04.2013 – gelangen grosse Mengen Feinstoffe über die vielen seitlichen Muren in den Spöl.

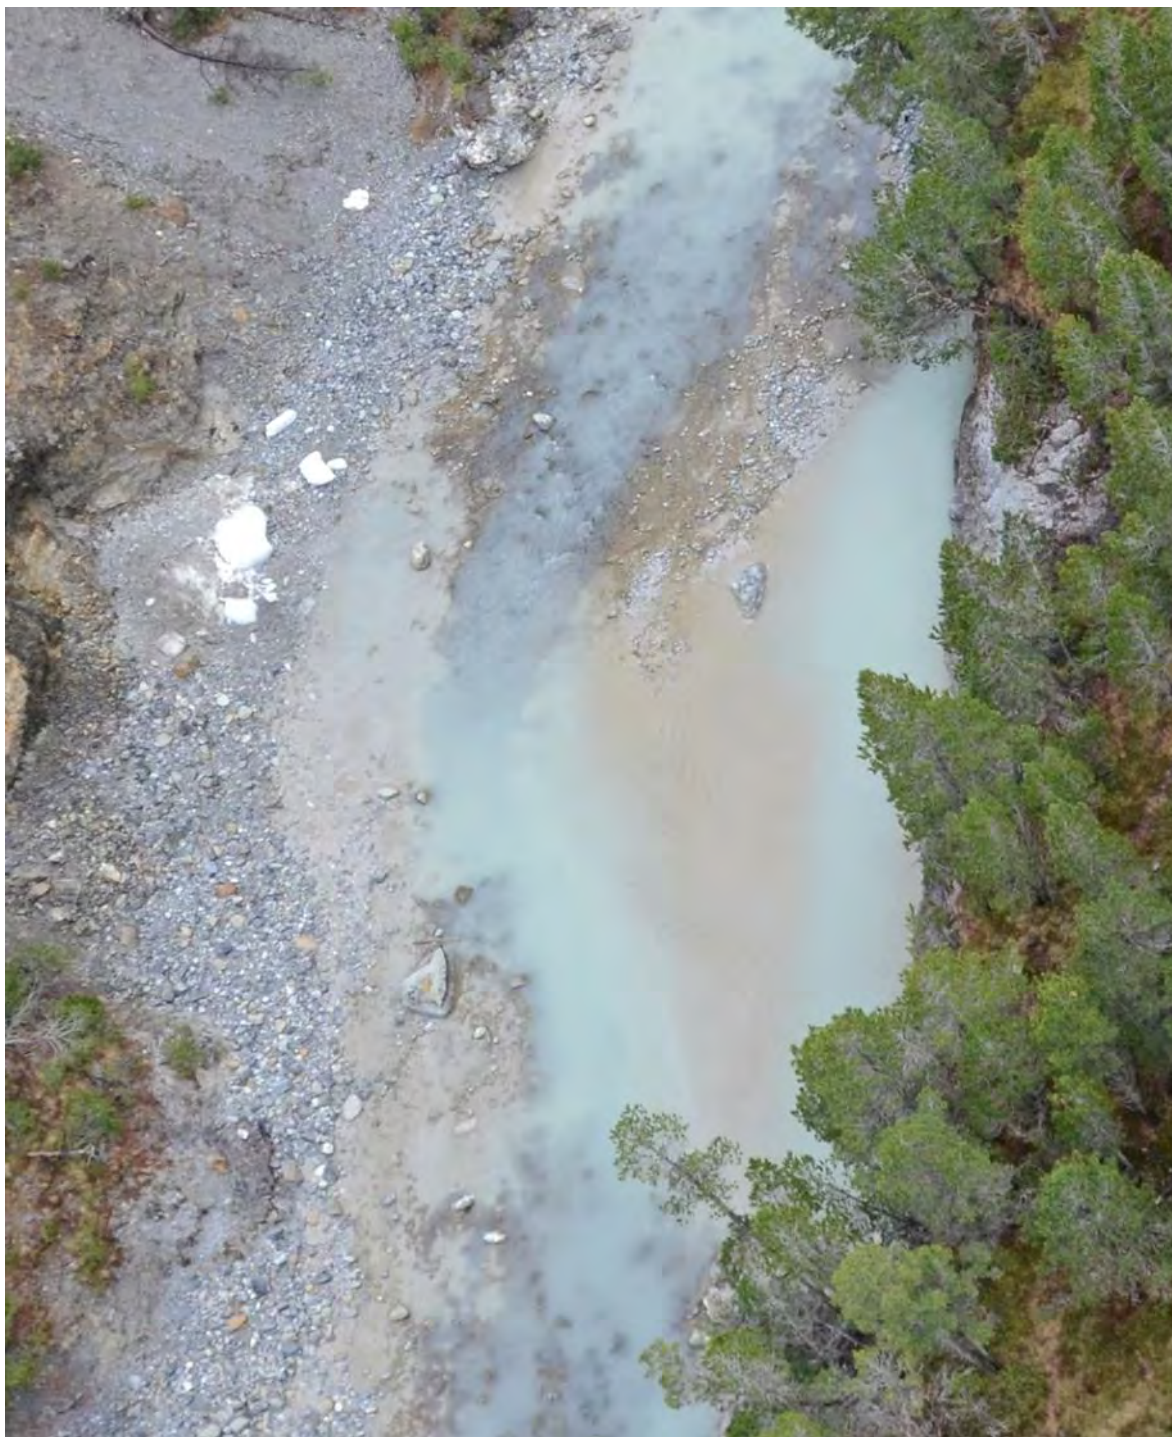
Abb. 2a: Abschnitt 1. Ablagerungen (Schluff) des Schadensereignisses sind auf den obersten 900 m Fließstrecke noch über die gesamte Sohle und auch an beiden Ufern rezent. Aufnahme 70 m unterhalb Pund dal Gall.

Grossflächigere Ablagerungen vom Schadensereignis sind nur auf den obersten ca. 700–900 m Strecke unterhalb Punt dal Gall (PdG) über das gesamte Gerinne hinweg feststellbar. Riffles und Gefälleabschnitte sind in der Hauptströmung bereits nahezu ablagerungsfrei (Abb. 2a & b). An den Beckenrändern liegt der Schluff teilweise noch mehr als knietief.

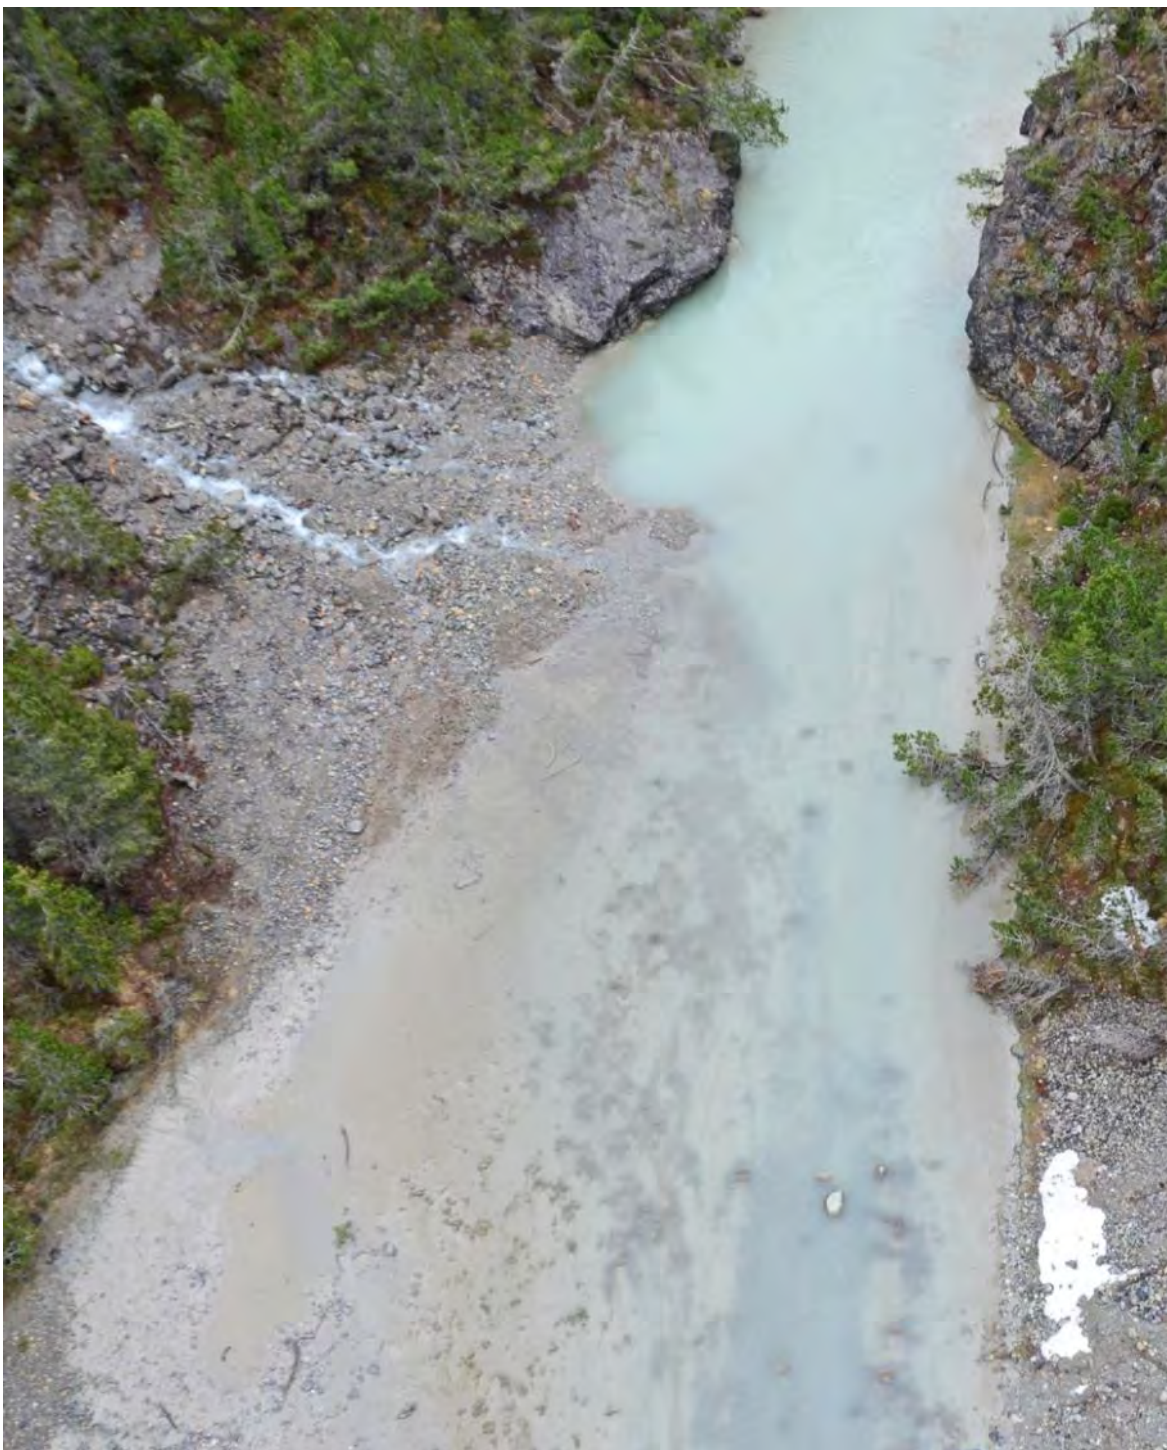
Abb. 2b: Abschnitt 1. Ablagerungen (Schluff) des Schadensereignisses sind auf den obersten 900 m Fliessstrecke noch über die gesamte Sohle und auch an beiden Ufern rezent. Aufnahme 890 m unterhalb Pund dal Gall.

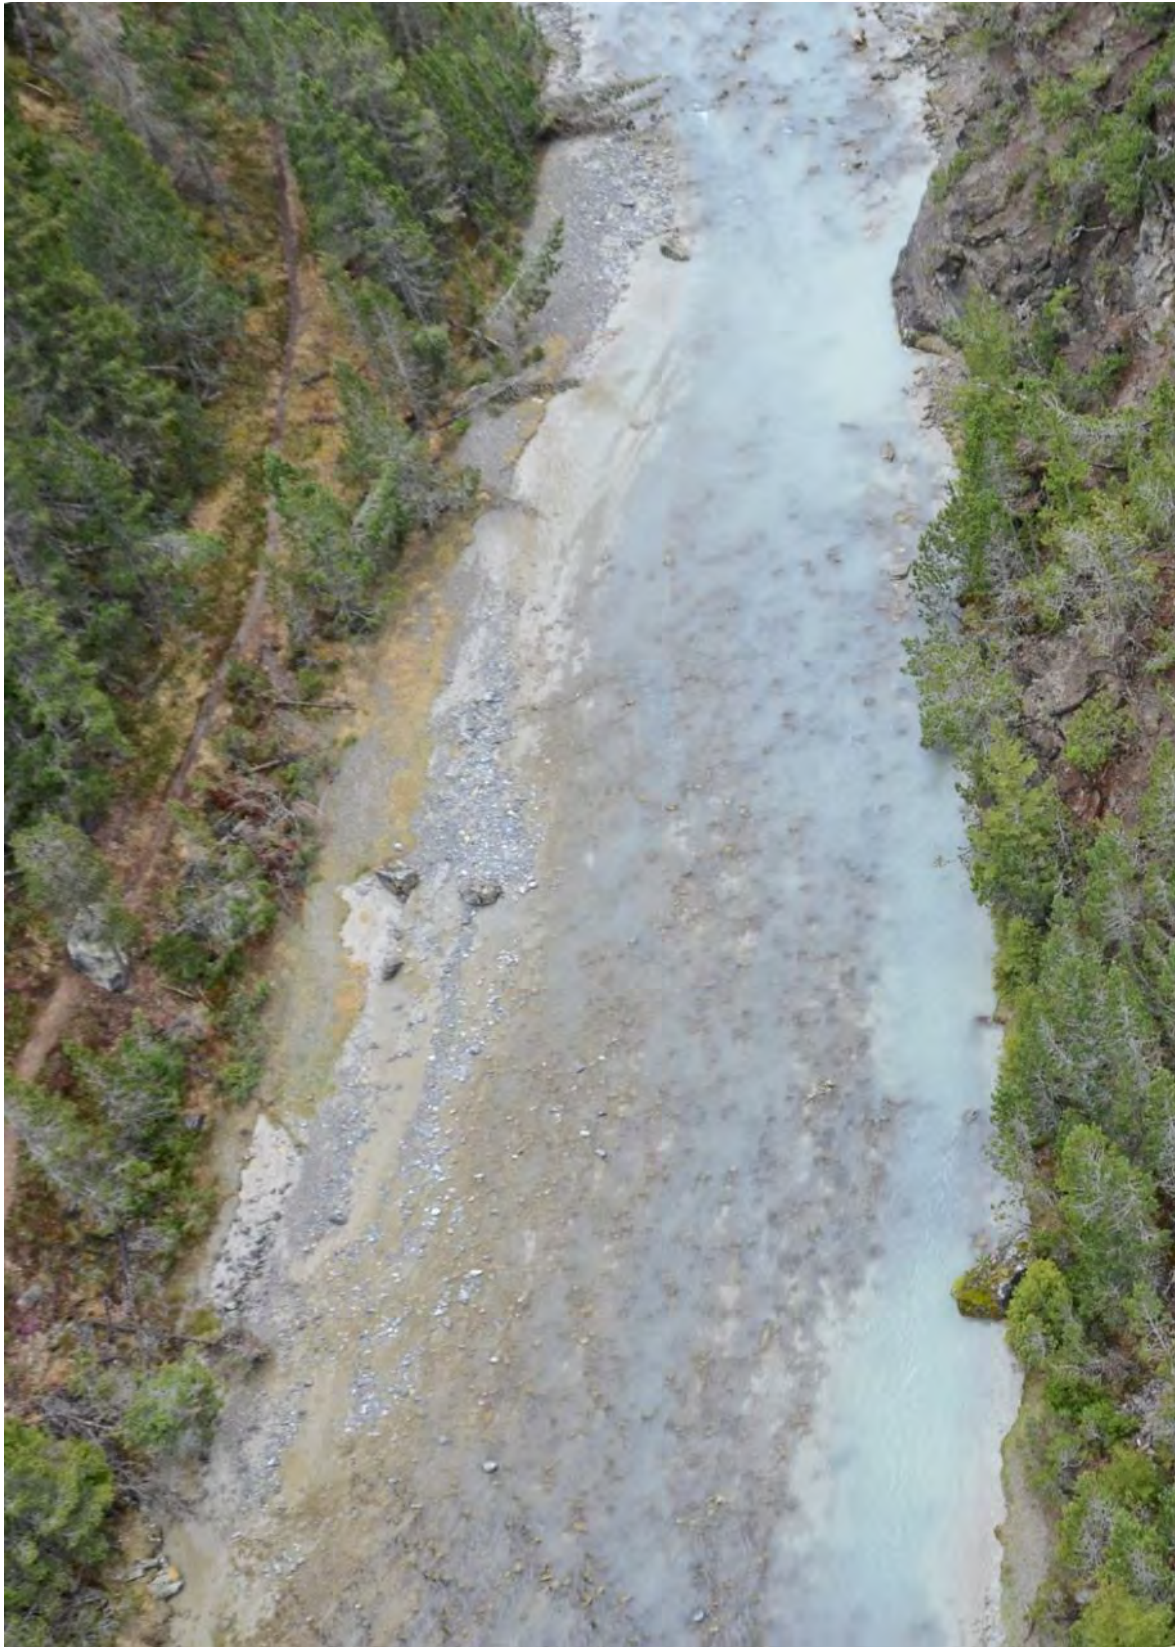
Abb. 3: Abschnitt 2. Ablagerungen im Bereich der Kontrollstrecke des AJF (1090 bis ca. 890 m unterhalb Punt dal Gall). Die Sohle ist in Teilen bereits sedimentfrei, an den Rändern sind überall noch breite Schluffstreifen zu erkennen.

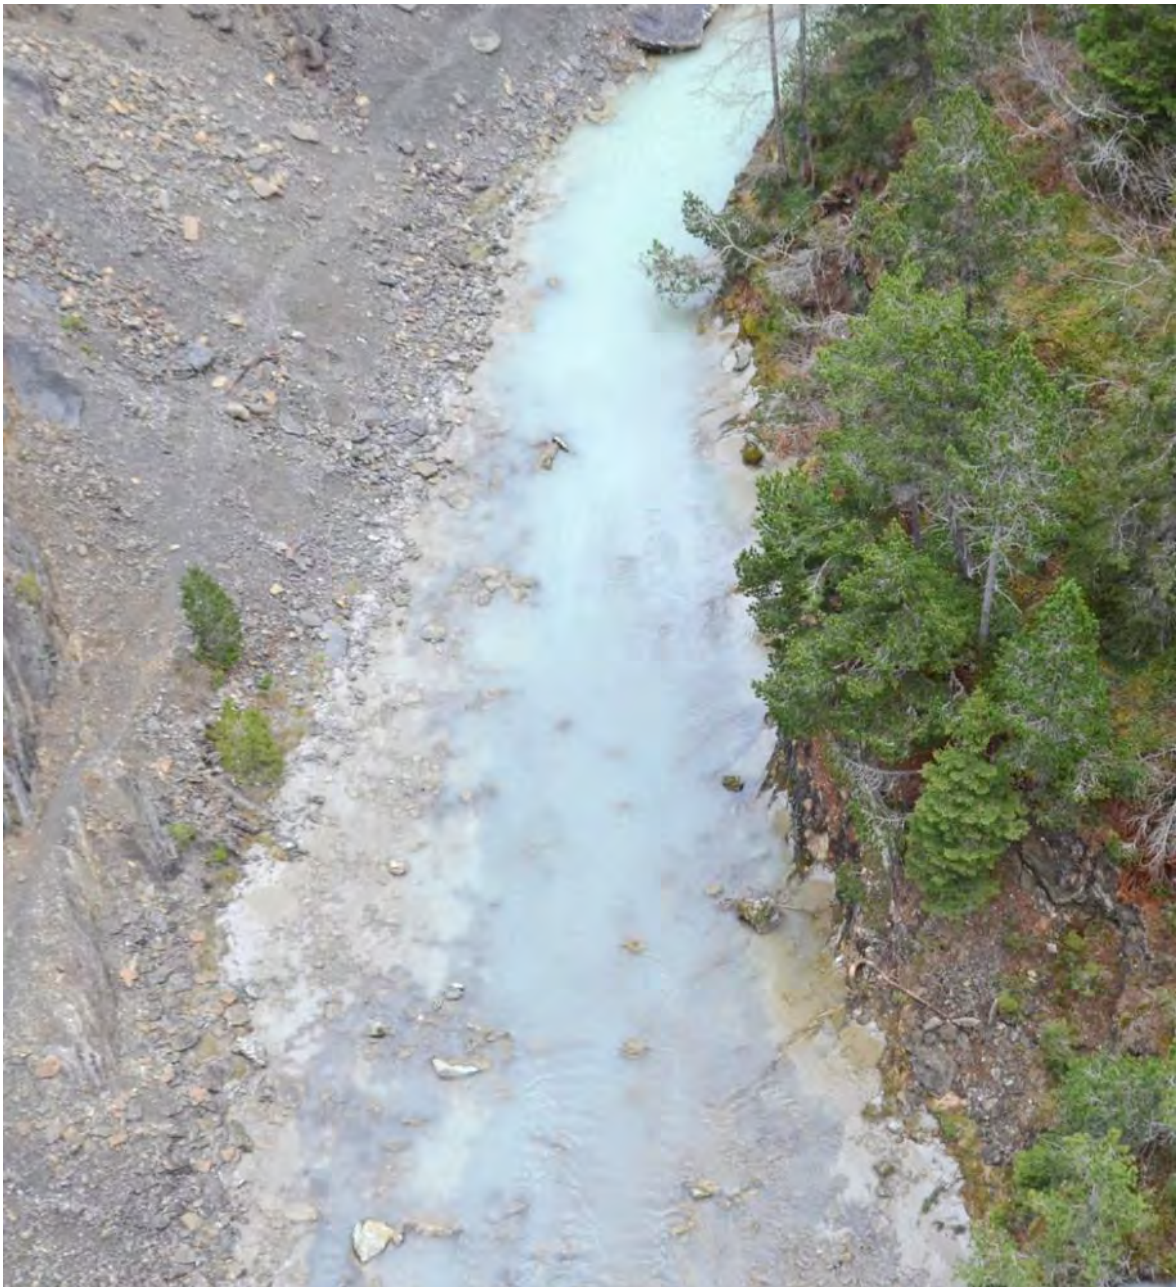
Abb. 4: Abschnitt 3. Bereich oberhalb der „Engstelle“ (ca. 1200 bis ca. 1650 m unterhalb Punt dal Gall). Die zentrale Sohle ist weitgehend frei; Schluffablagerungen sind aber noch in breiten Randstreifen nachzuweisen. Diese Ablagerungen sind stellenweise und aufgrund des dort geringeren Gefälles sogar noch deutlicher als Abschnitt 2.

Ein ähnliches Bild zeigt der darauffolgende Abschnitt bis zur „Engstelle“ (ca. 1200 bis ca. 1650 m unterhalb Punt dal Gall)(Abb. 4); bis ca. 25 cm tiefe Ablagerungen aus dem Schadensereignis sind in den Randbereichen und in tieferen Becken noch nachzuweisen. Gefällereiche Strecken sind frei von Schluff.

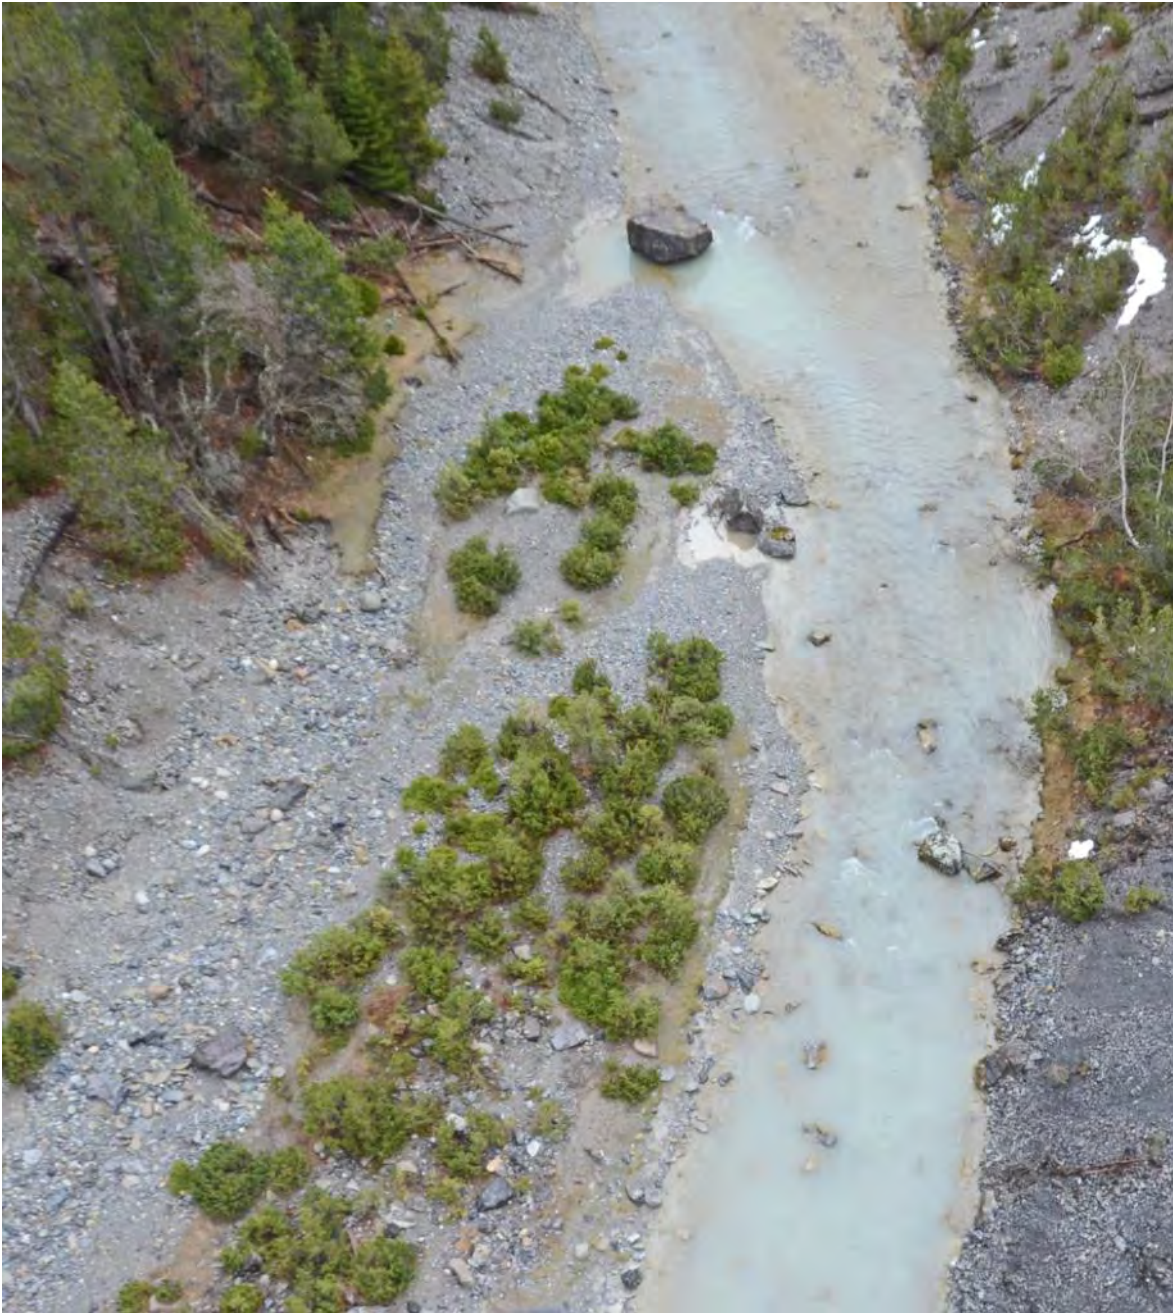
Abb. 5: Abschnitt 4. Bereich unterhalb der „Engstelle“ (ca. 1650 m bis 1900 m unterhalb Punt dal Gall). Ablagerungen aus dem Schadensereignis sind noch als schmale Randstreifen sowie in Sedimentfallen und Hinterwässern erkennbar. Die Ablagerungen aus lateralen Einträgen halten sich mit denjenigen aus dem See die Waage. Die Sohle ist – bis auf sehr flache Abschnitte – weitestgehend frei.

Unterhalb der „Engstelle“ (ca. 1650 m bis 1900 m unterhalb Punt dal Gall) (Abb. 5) sind Ablagerungen aus dem Schadensereignis zwar noch feststellbar, aber auf schmale Randstreifen, Sedimentfallen und Hinterwässer beschränkt, die Ablagerungen aus lateralen Einträgen sind hier bereits grossflächiger und ausgeprägter als diejenigen aus dem Schadensereignis. Die Sohle in der Hauptströmung ist auch in flachen Abschnitten grösstenteils frei von Seesedimenten.

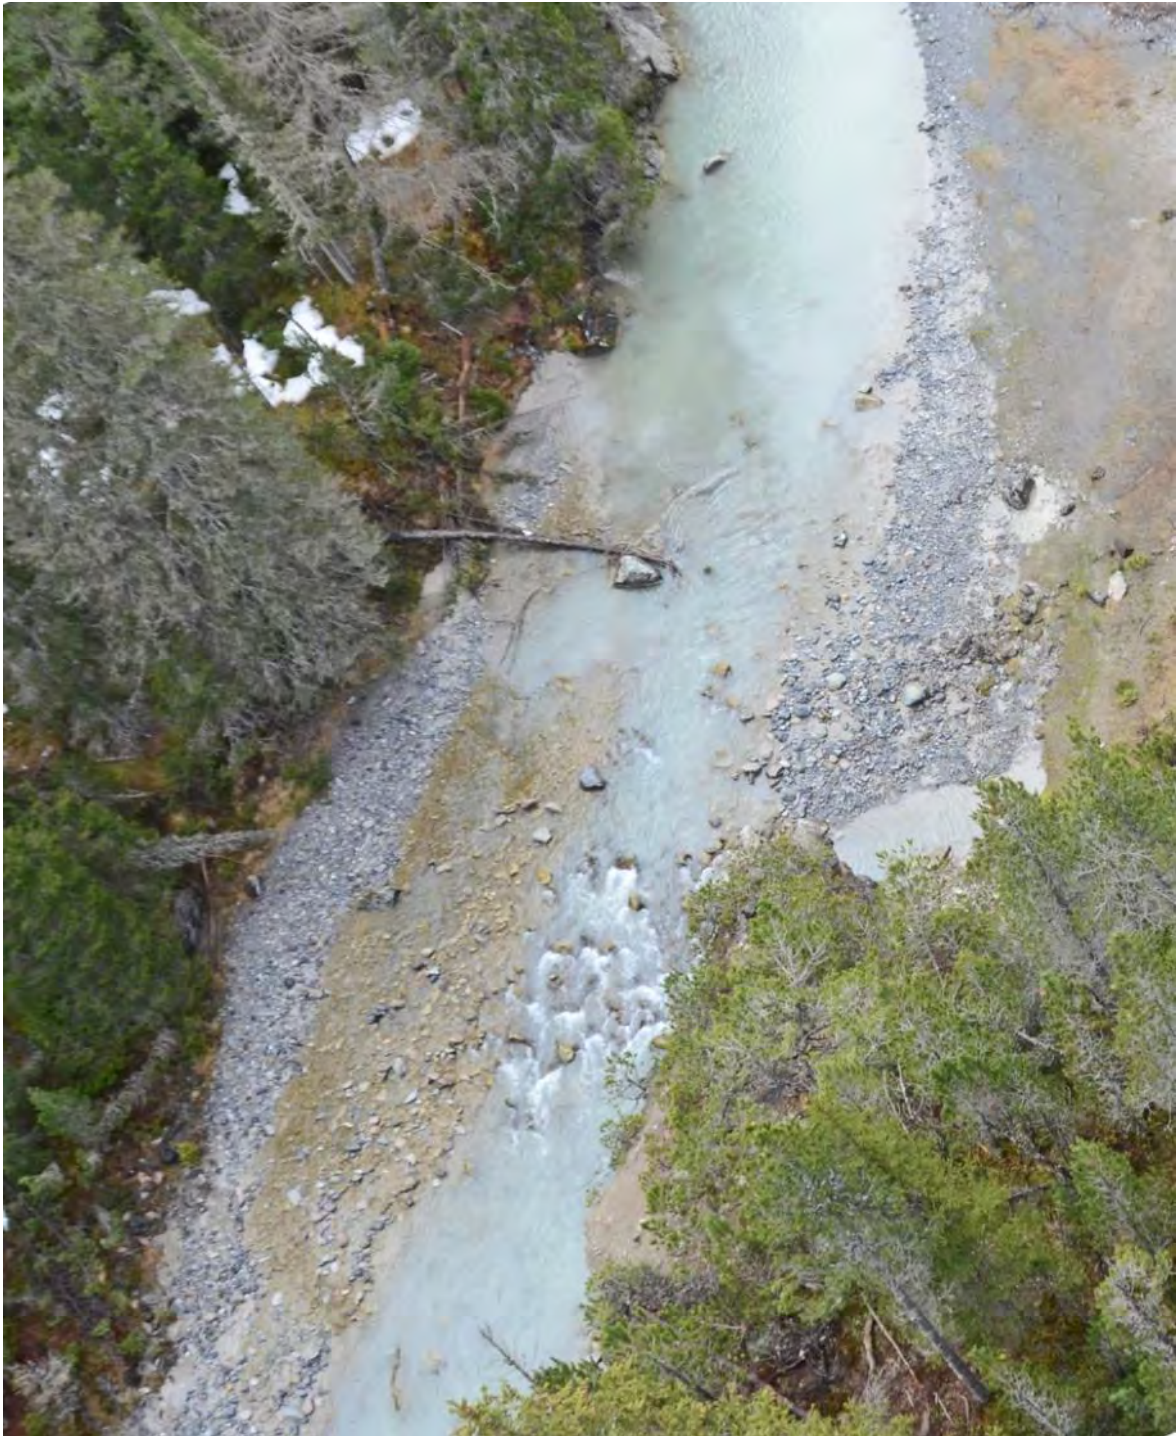
Abb. 6: Abschnitt 5. Bereich um Punt Periv. Ablagerungen vom Schadensereignis sind nicht mehr eindeutig von denen der lateralen Einträge zu unterscheiden. Die Sohle in der Hauptströmung ist weitgehend ablagerungsfrei.

Im Bereich um Punt Periv (Abb. 6) halten sich Ablagerungen vom Schadensereignis mit denen lateraler Einträge zumindest die Waage. Hinzu kommen kleine Flecken von Schluff in Hinterwässern. Die Sohle in der Hauptströmung zeigt nicht mehr als die nach dem Winter übliche Auflage und Kolmation.

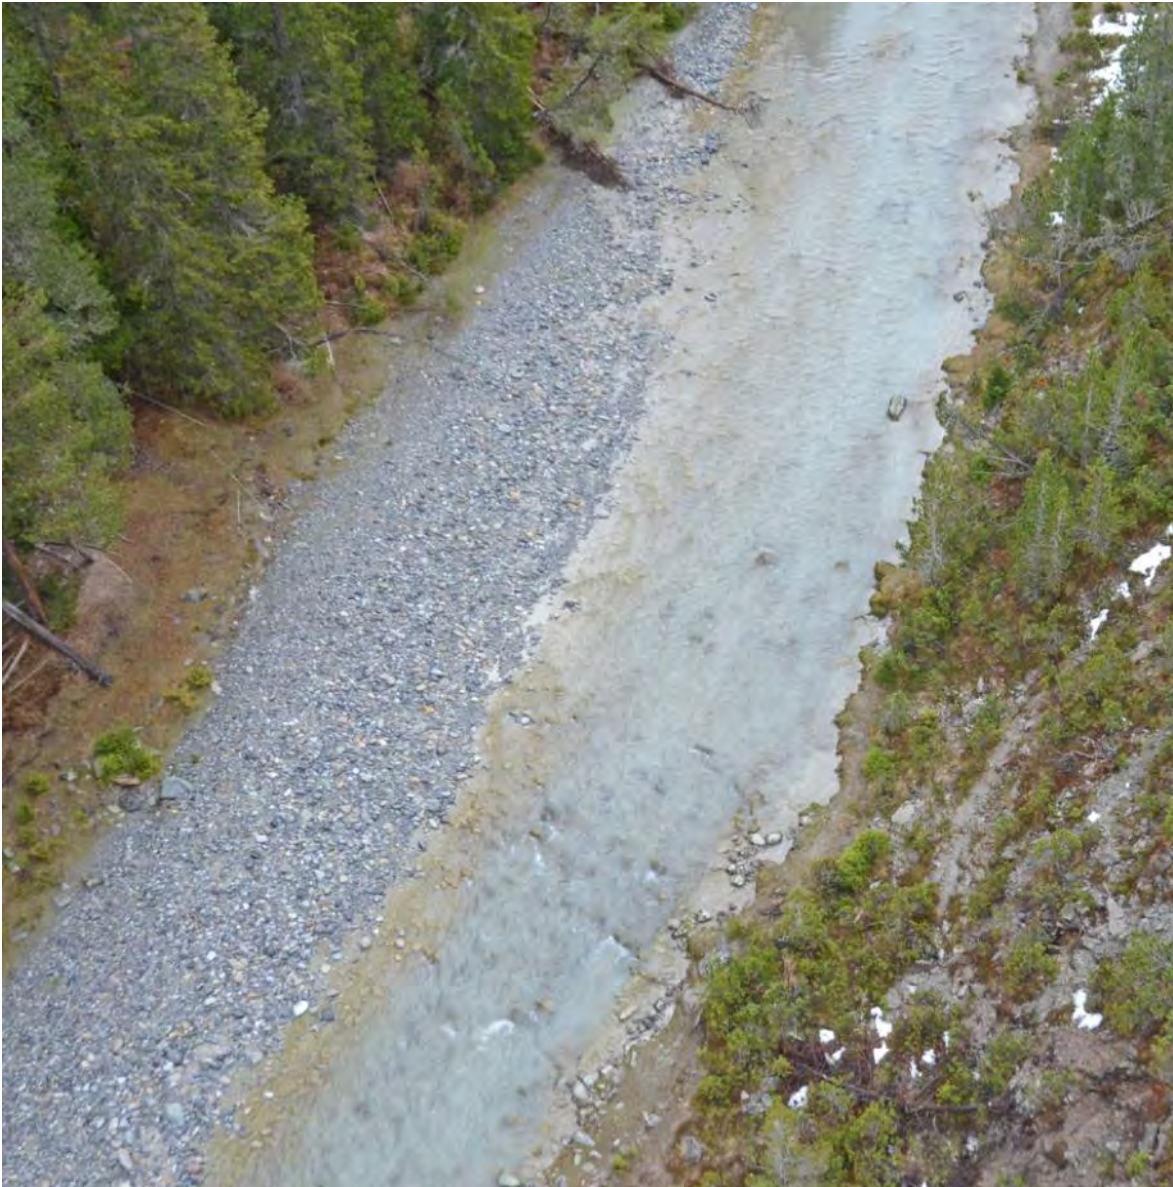
Abb. 7: Abschnitt 6. Bereich oberhalb der Einmündung des Val dal l'Acqua. Schluff aus dem See ist, wenn überhaupt, dann auf sehr schmale Randstreifen beschränkt.

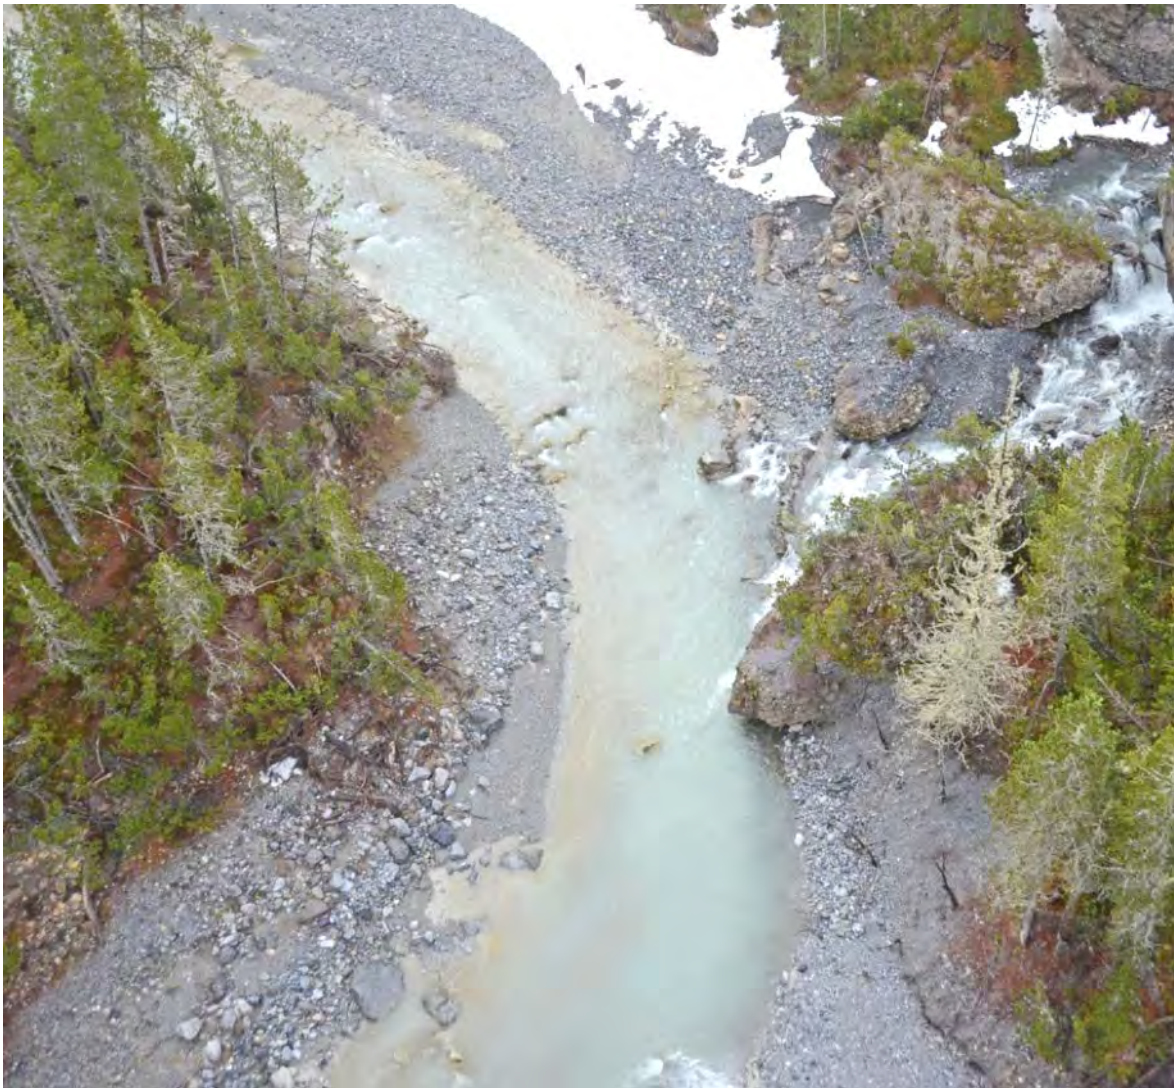
Abb. 8: Abschnitt 7. Bereich unterhalb Val dal l'Acqua; keine eindeutigen Ablagerungen aus dem Schadensereignis mehr von denen lateraler Einträge zu unterscheiden. Ablagerungen in tieferen Becken sind aber wahrscheinlich. Szenario ist äusserlich nicht vom bisherigen Zustand im Frühjahr unterscheidbar

Im Spöl um und unterhalb der Einmündung des Val dal l'Acqua (Abb. 8) sind Ablagerungen aus dem Schadensereignis nicht mehr von denen lateraler Einträge zu unterscheiden. Möglicherweise liegt an wenigen exponierten Stellen noch Seematerial, auch ein sehr schmaler Streifen am beidseitigen Wasserrand enthält wahrscheinlich noch Schluff. Aufwuchs, Feinsedimente und Kolmation entsprechen den Szenarien, die sich nach jedem Winter im Restwassergerinne zeigen.

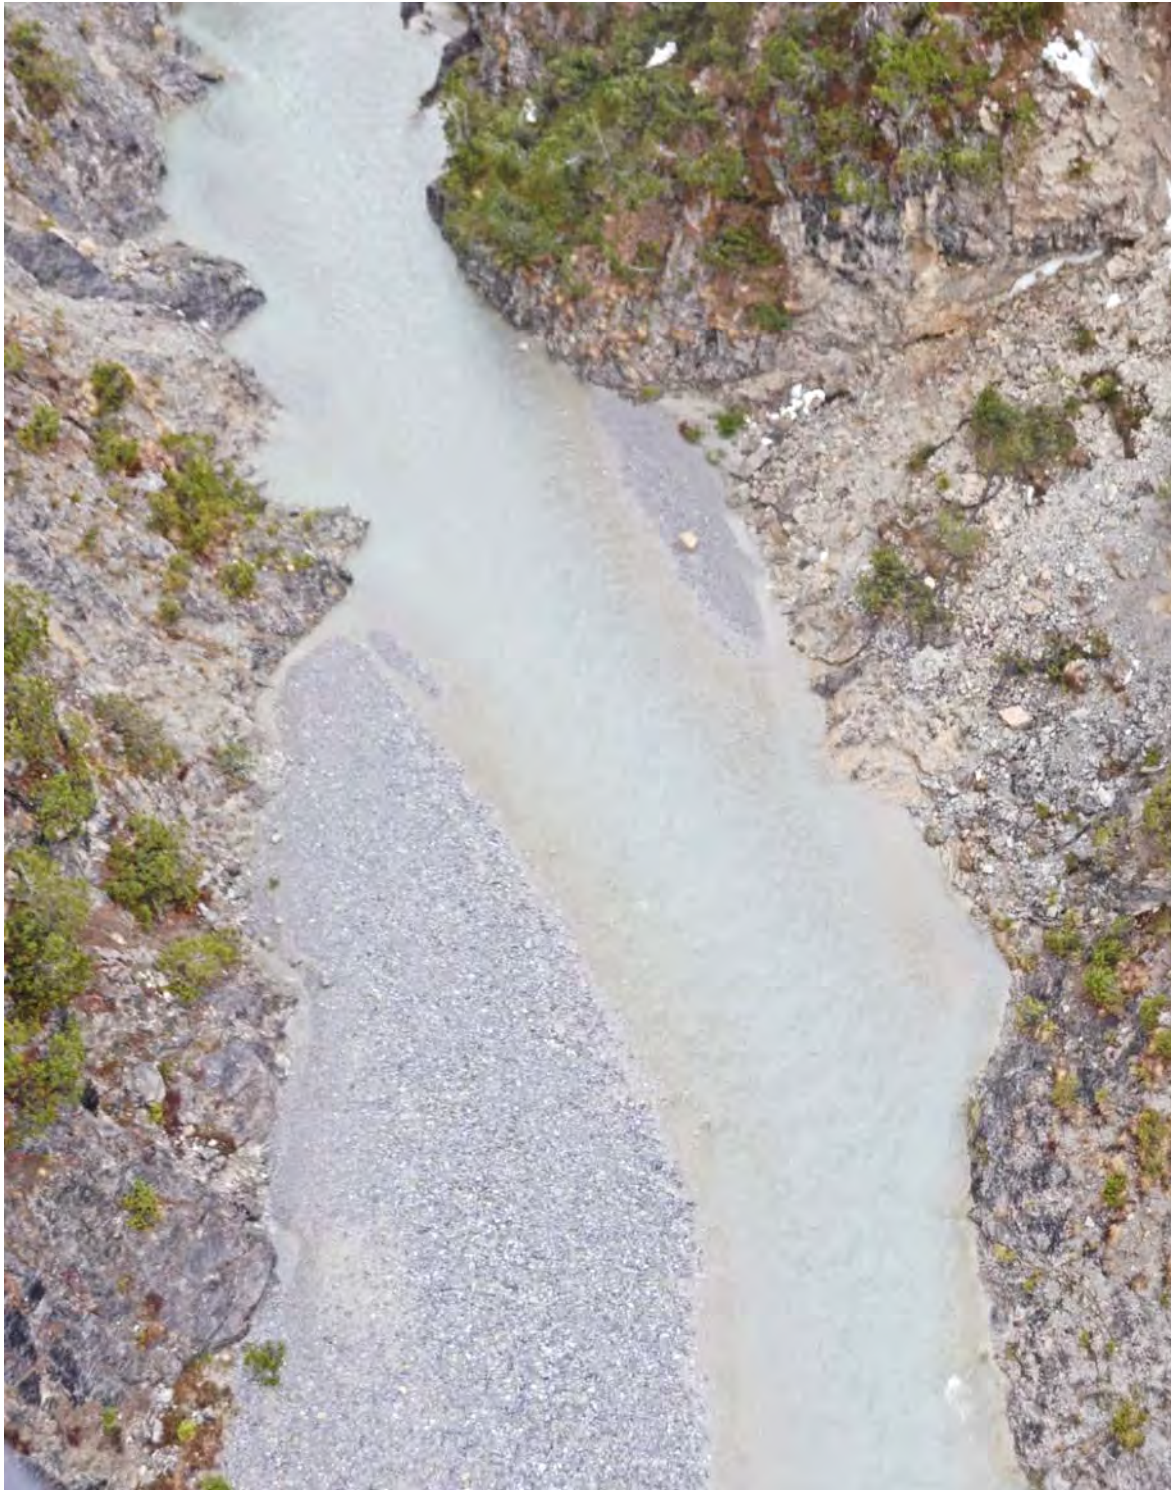
Abb. 9: Abschnitt 8. Bereich oberhalb des Stauwurzeldes: keine Ablagerungen aus dem Schadenseignis ausserhalb tiefer Becken (nicht einsehbar). Das Gerinne ist mit Grob- und Mittelkiesfraktionen ausgefüllt.

Eine Abgrenzung von Abschnitt 7 zu Abschnitt 8 (Abb. 9) ist nicht mehr möglich, da keine weiteren Änderungen mehr feststellbar und die Sedimentablagerungen, die es in den Becken sicher noch gibt, auf den Luftbildern nicht erkennbar sind. In den unteren beiden Kilometern des Spöls nimmt dagegen die Kiesauflage im Gerinne deutlich zu, bis sie oberhalb der Fuornbachmündung (Abb. 10) Mächtigkeiten erreicht, die denen des unteren Spöls gleichen.

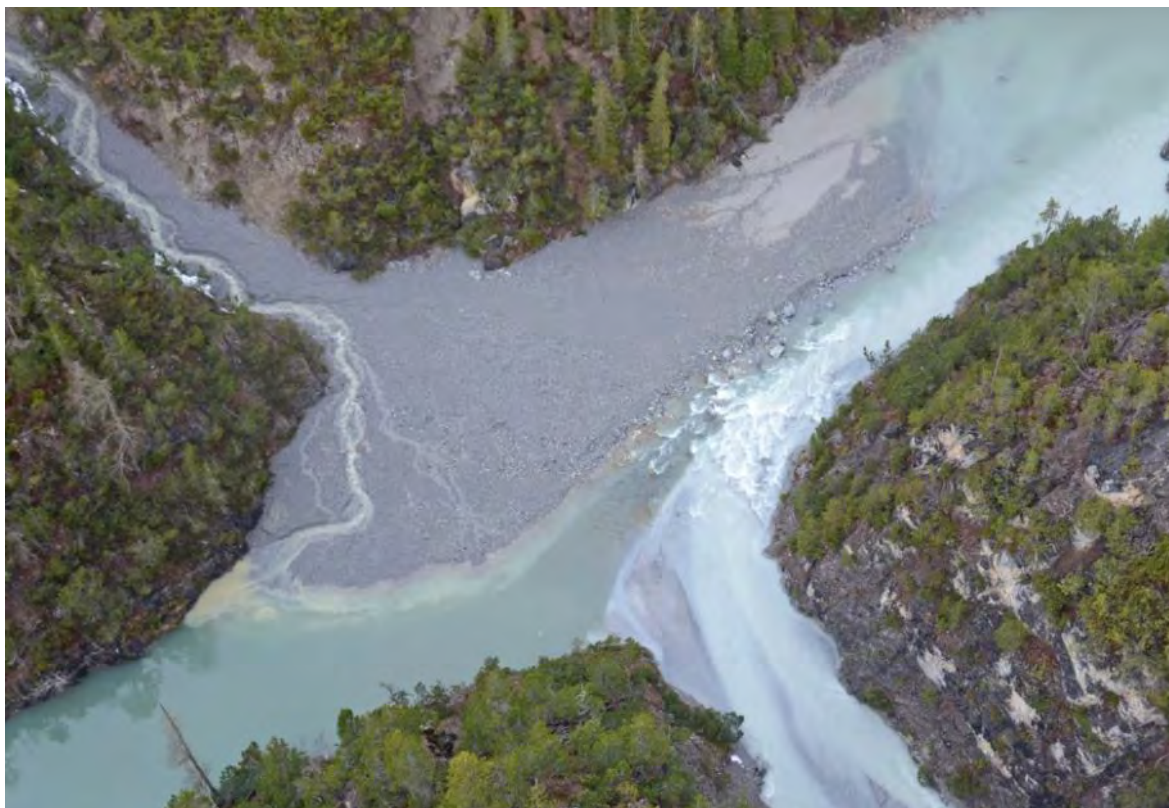
Abb. 10: Bereich um die Fuornbachmündung (rechts) (bei Stauziel innerhalb der Stauwurzel des Beckens Ova Spin). Ablagerungen, die dem Schadensereignis zugeordnet werden können, sind nicht feststellbar.

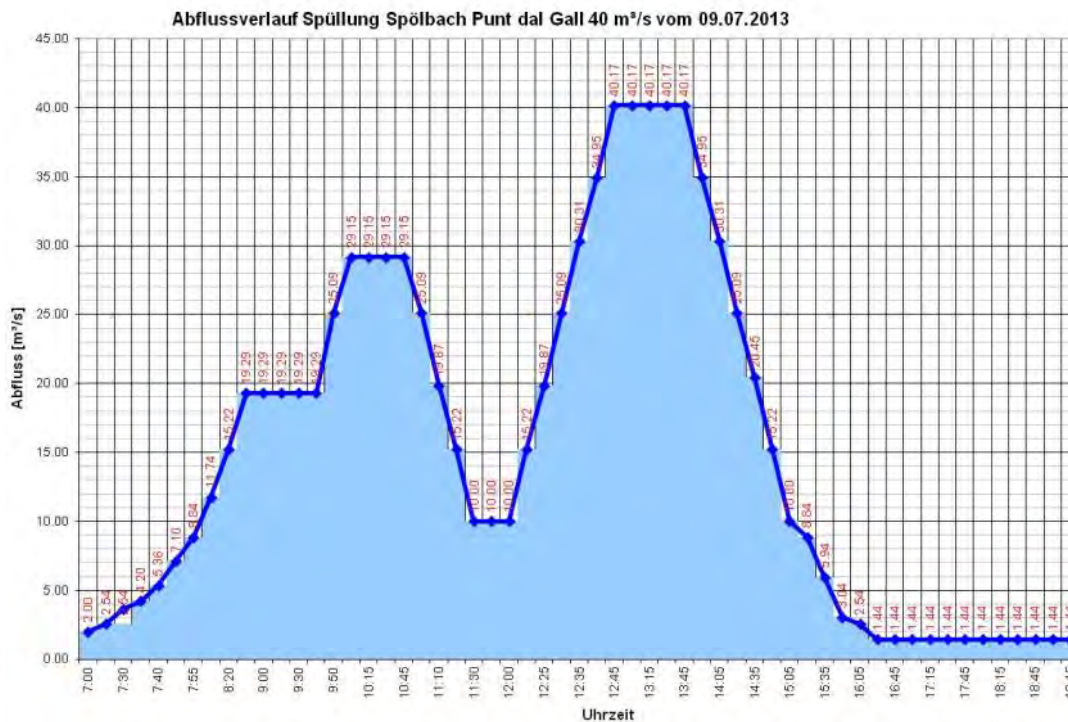
Abb. 1: Abflussverlauf der Spülung vom 09.07.2013 im Spöl mit der entsprechenden Anstiegs- und Abstiegskurven zwischen 07:00 und 19:15 Uhr (Aufzeichnung EKW).

wendeten Absenkkurve zurückgefahren, bis um 16:20 Uhr die Sommer- Dotierwassermenge von 1.44 m³/s wieder eingestellt war.
