Task-Force Spöl

Schlussbericht Umweltunfall Spöl – Anhänge

Anhang A: Originalberichte zur Schadenserhebung 2013

A.2 Gesamtbericht zur fischereilichen Schadenserhebung 2013

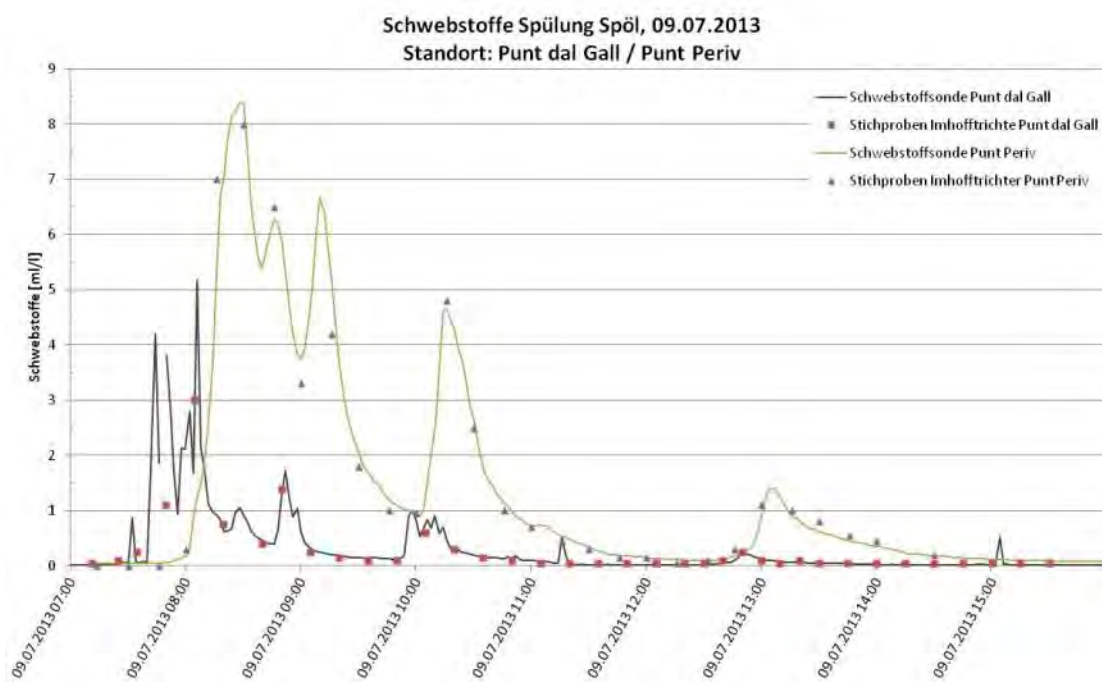
Abb. 2: Während der Spülung vom 09.07.2013 aufgezeichnete Schwebstoffmesswerte bei den Messstellen in Punt dal Gall und Punt Periv.

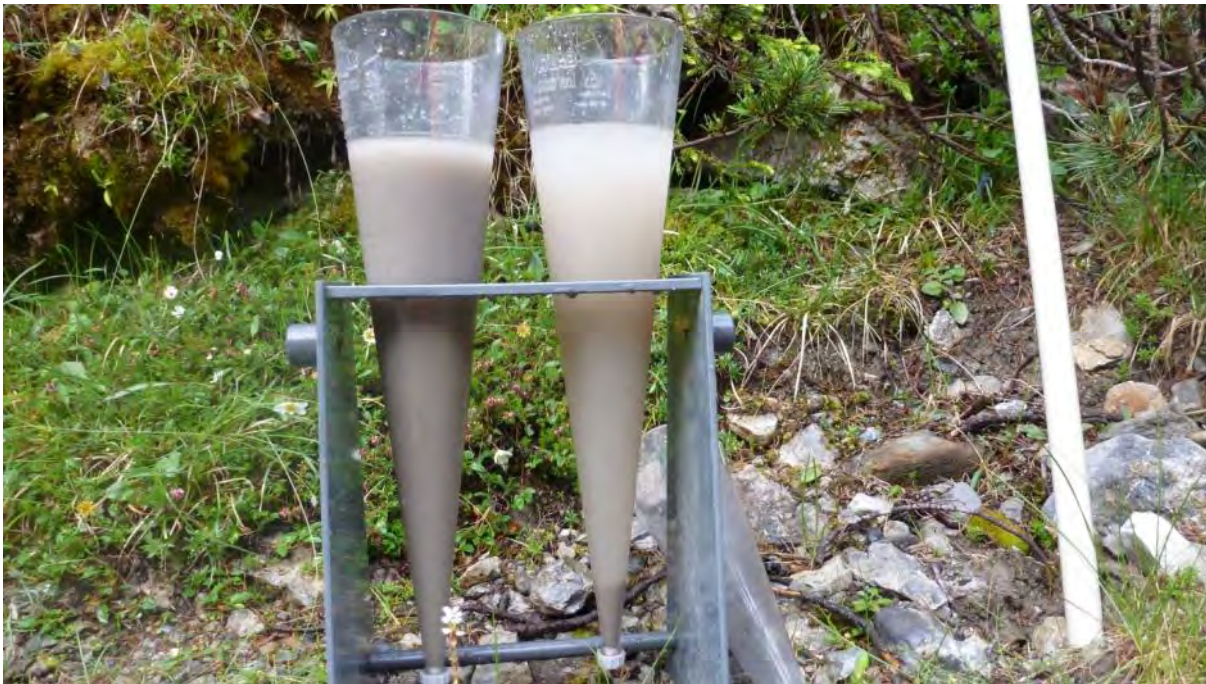
Abb. 3: Messung des Absetzvolumens bei Punt Periv, 09.07.2013 08:30 Uhr. Links: neue Probe, rechts: 15 min nach Befüllung.

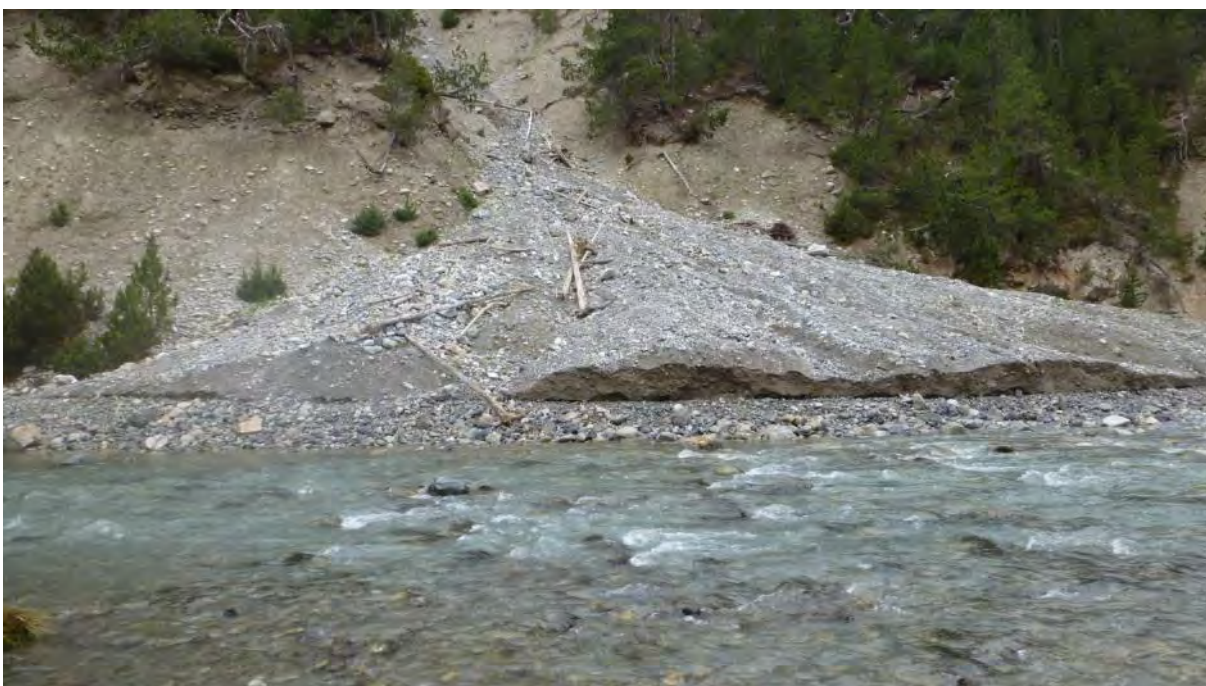
Abb. 4: Erosion seitlicher Schuttkegel (ca. 900 m unterhalb Staumauer Pt dal Gall).

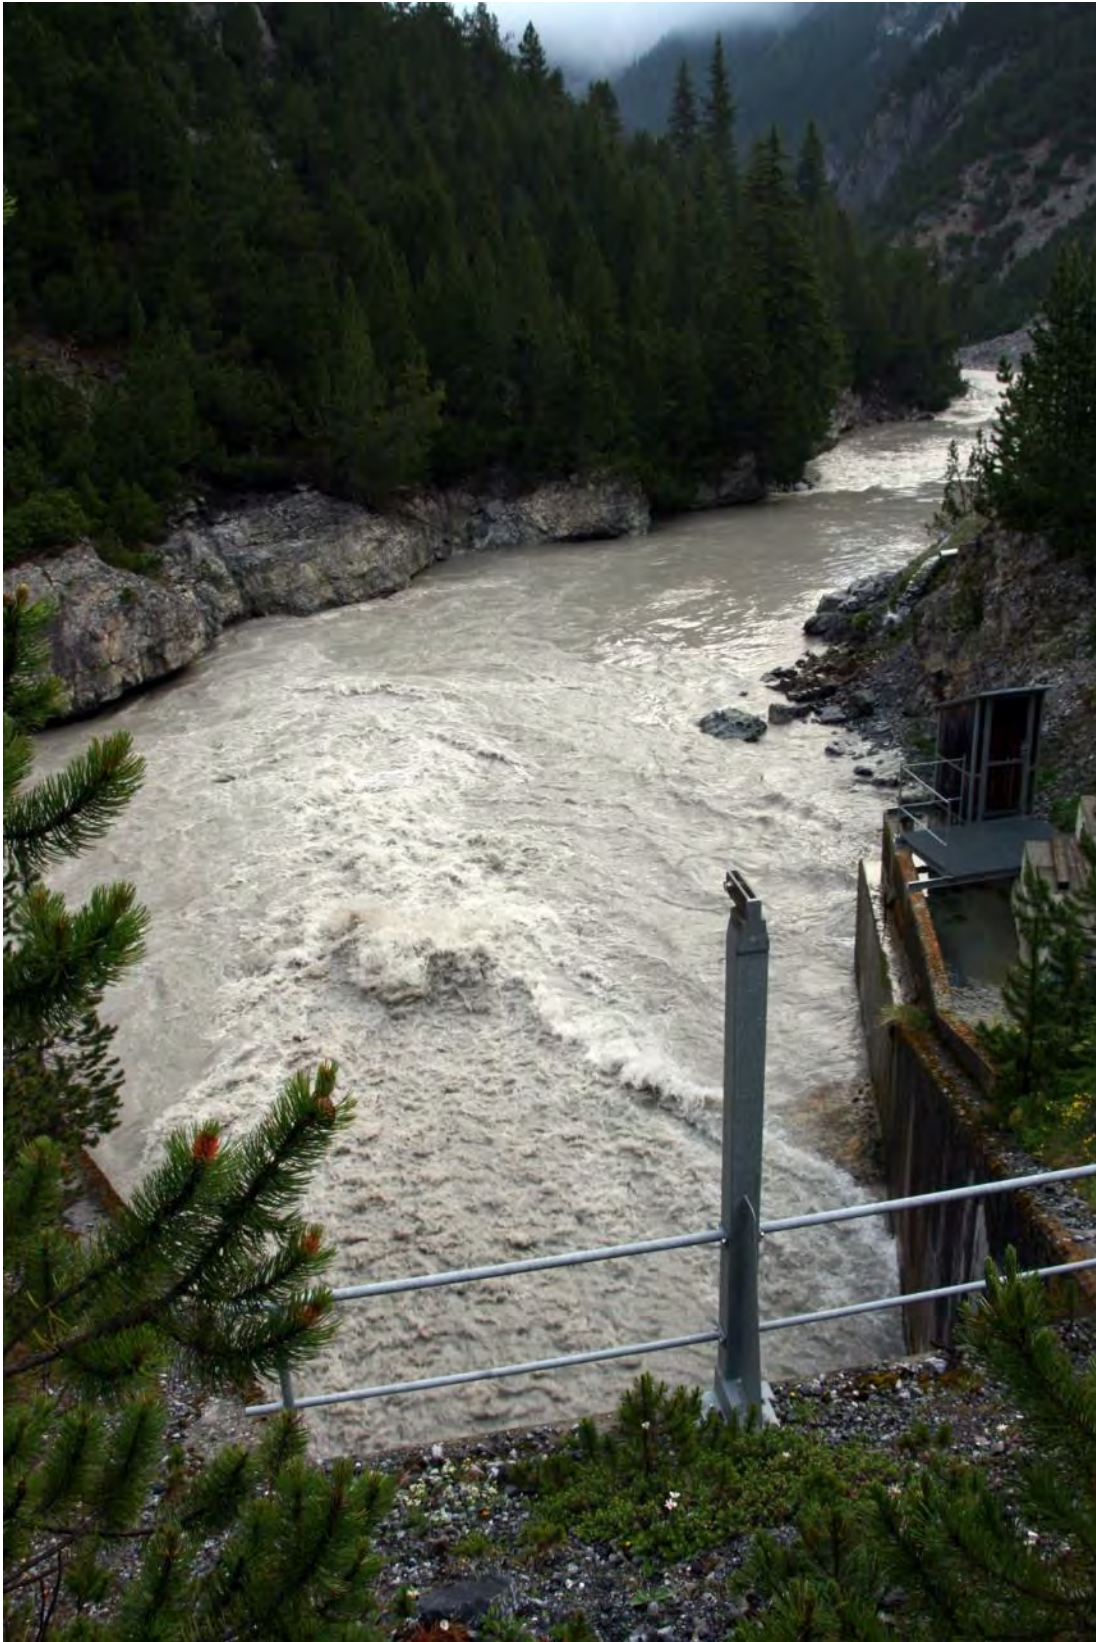
Abb. 5: Tosbecken Grundablass Punt dal Gall, Öffnung Grundablass (Bildaufnahme 07:43 Uhr, Abfluss ca. 5.4 m³/s).

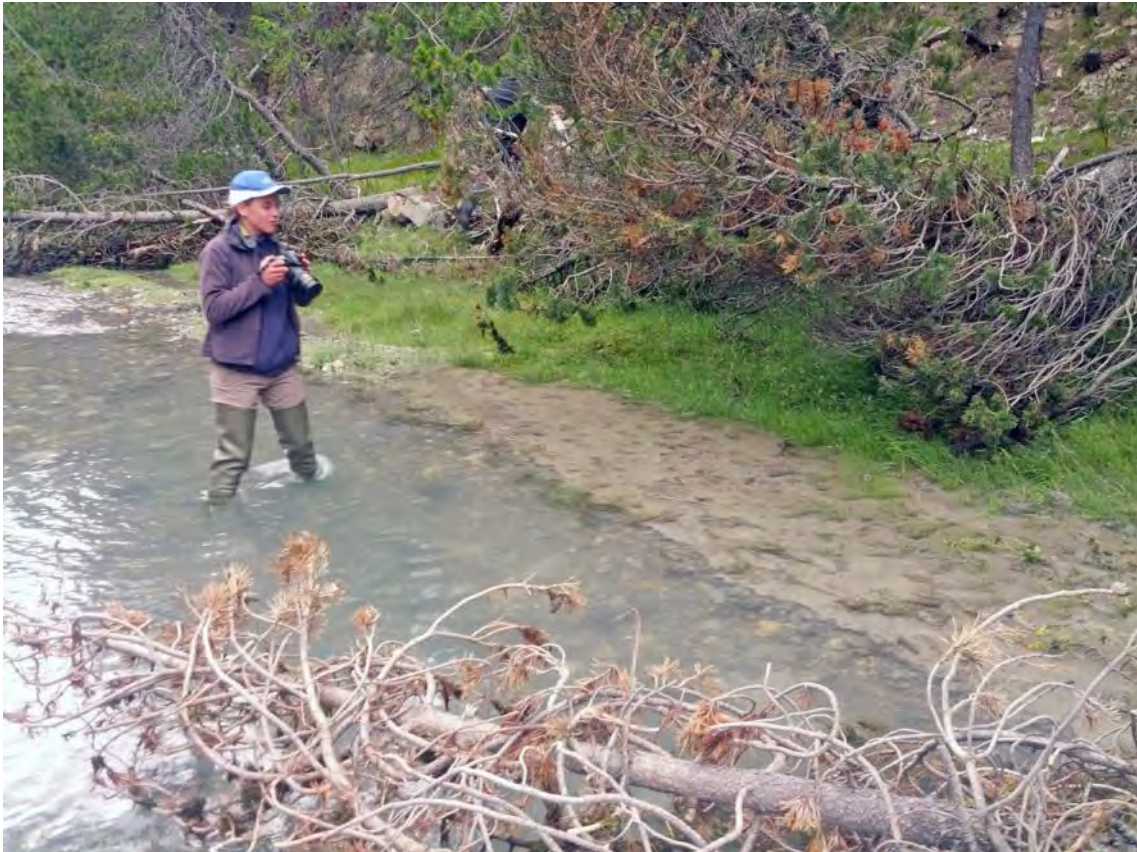
Abb. 5: Restablagerung von Feinsedimenten im Flachuferbereich (ca. 800 m unterhalb Staumauer).

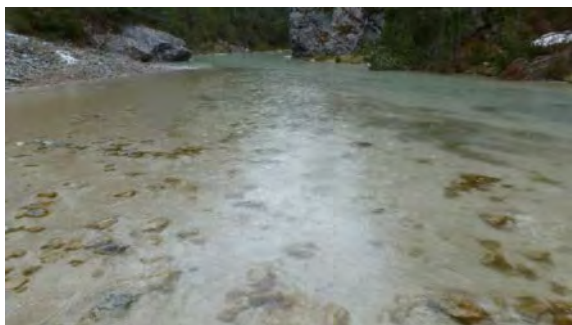
Abb. 7: Oberer Spöl ca. 800 m unterhalb der Staumauer Punt dal Gall (29.04.2013).

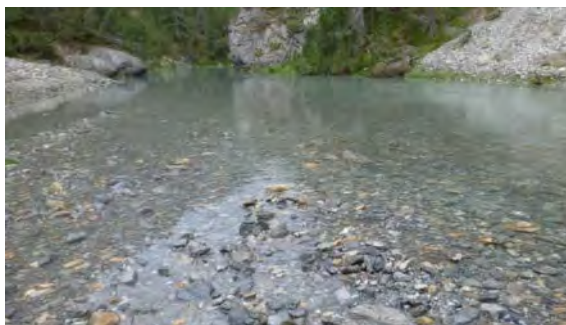
Abb.8: Oberer Spöl ca. 800 m unterhalb der Staumauer Punt dal Gall (09.07.2013).

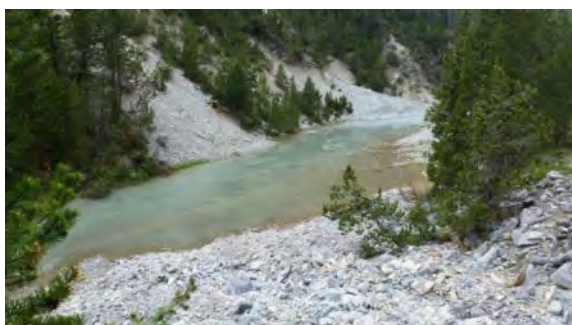
Abb. 9: Oberer Spöl ca. 800 m unterhalb der Staumauer Punt dal Gall (14.06.2013).

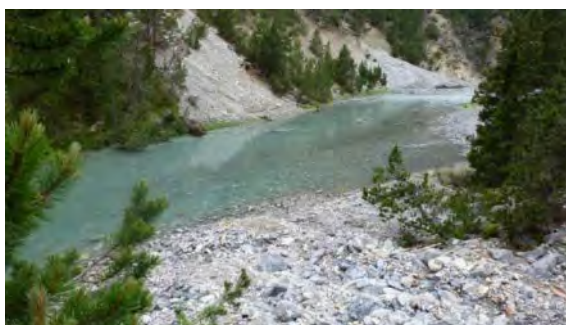
Abb. 10: Oberer Spöl ca. 800 m unterhalb der Staumauer Punt dal Gall (09.07.2013).

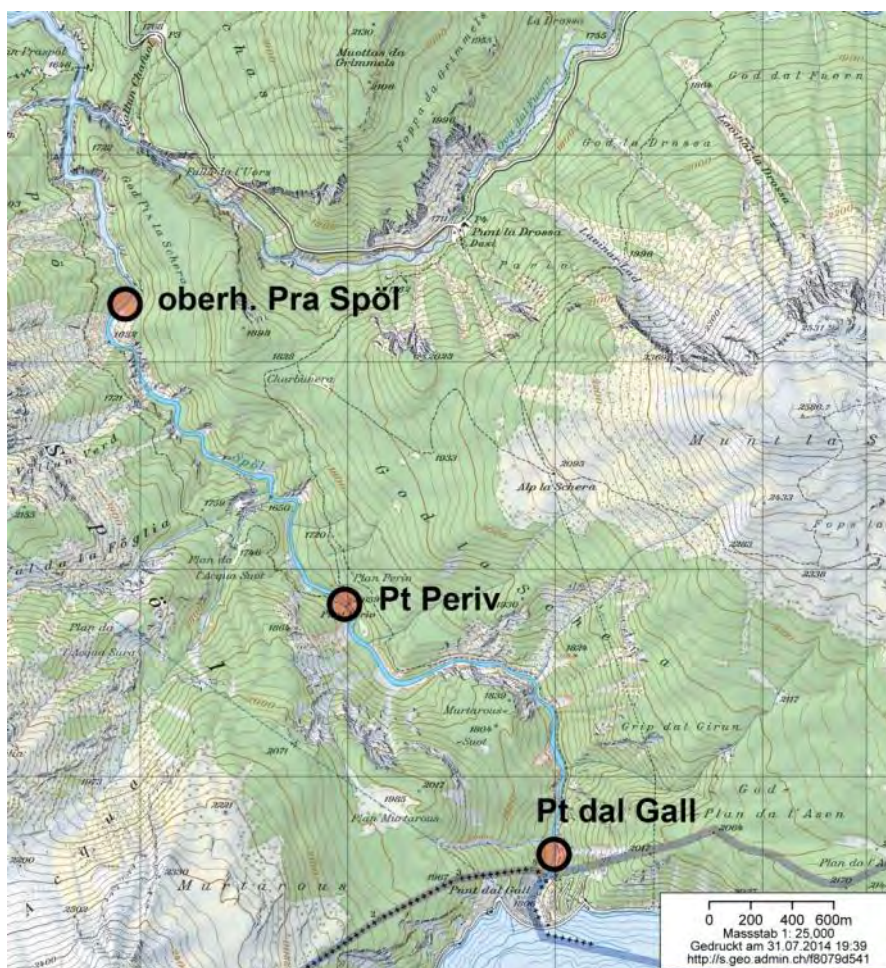
Abb. 1: Untersuchungsstellen

Als Probestellen wurden die langjährigen Untersuchungsstellen S1 Punt dal Gall (400 m unterhalb Staumauer Pt dal Gall) und S3 Punt Periv (ca. 2,5 km unterhalb Staumauer Pt dal Gall) gewählt. Zusätzlich wurde eine Stelle S5 Zwischen Stauwurzel Ova Spin und den Zuflüssen aus dem Val dal Acqua gewählt. Weitere zunächst geplante Probenahmestellen konnten entfallen, da die drei gewählten das ganze Spektrum der Störung und Wiedererholung repräsentierten.

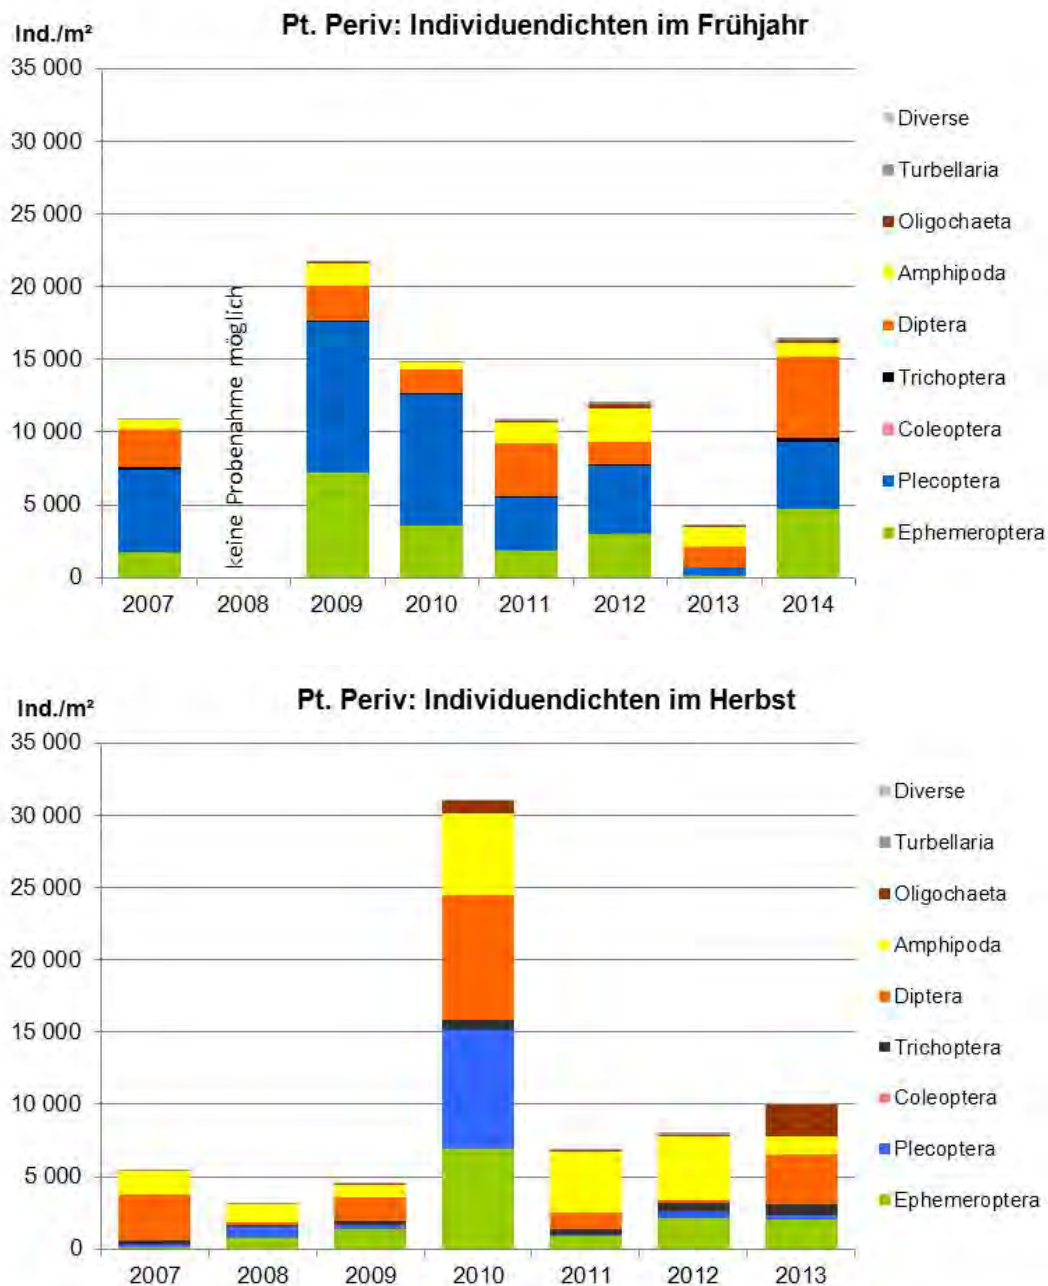
Abb. 3: Benthosbesiedlung bei Punt Periv im Frühjahr (oben) und im Herbst (unten); Entwicklung seit 2007

Bis zum Herbst 2013 hatte sich die Benthosbesiedlung bei Pt. Periv fast vollständig erholt. Mücken und Würmer waren noch überdurchschnittlich vertreten, fast alle übrigen Gruppen aber bereits in ihren typischen Dichten. Einzig die Bachflohkrebse (Amphipoda) liessen einen gewissen Rückgang erkennen, der mit dem Mangel an Moosbewuchs zu erklären sein dürfte (vgl. Pt. dal Gall).

Die Benthosbesiedlung bei Punt Periv hatte sich nach einer deutlichen Schädigung direkt nach dem Zwischenfall bereits im Herbst 2013 weitgehend erholt. Ein Jahr nach dem Zwischenfall ist keine Schädigung mehr zu erkennen.

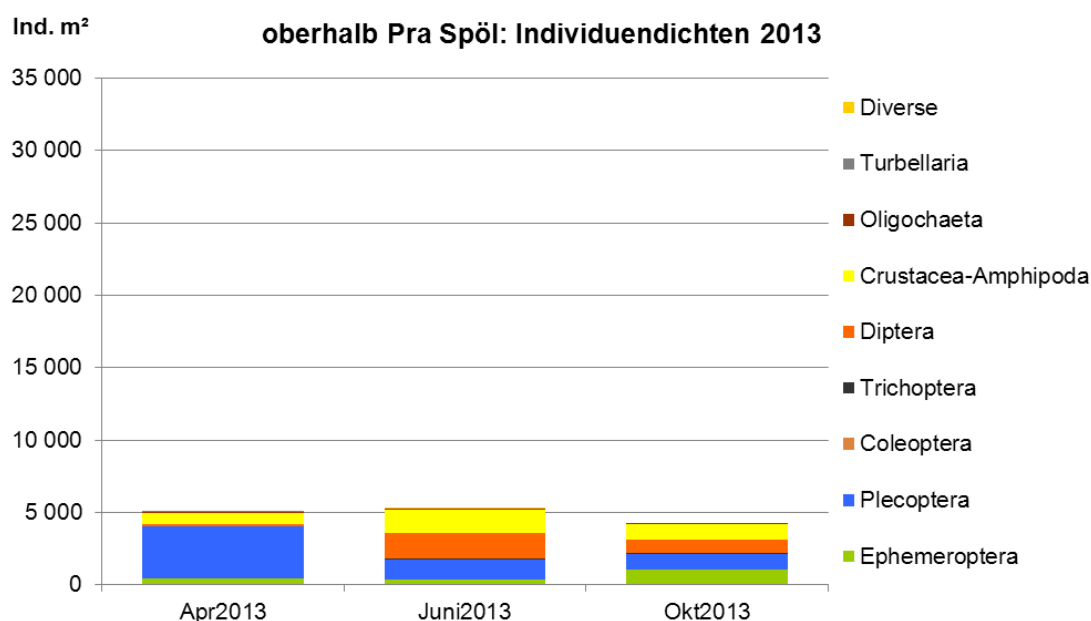
Abb. 4: Benthosbesiedlung oberhalb Praspöl im Jahr 2013

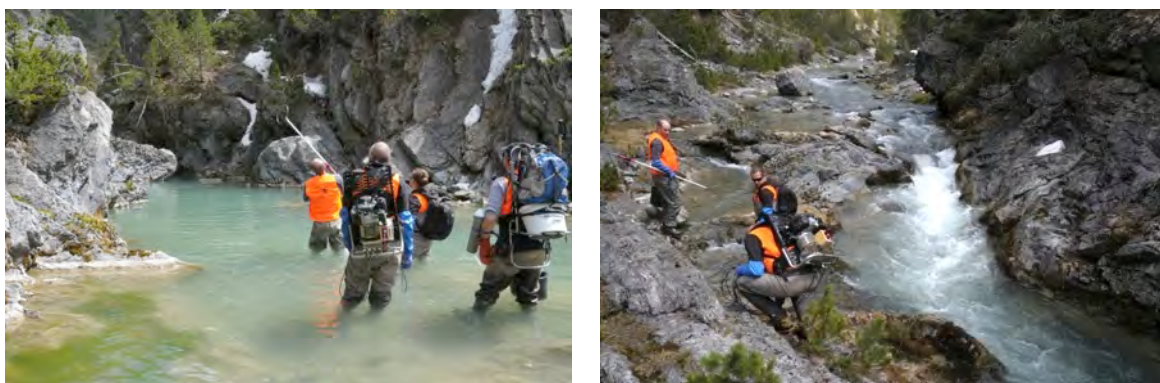
Abb. 1: Linkes Bild: Einige tiefere Pools konnten nur zu einem kleinen Teil befischt werden. Die Ergebnisse für die Seesaiblinge wurden auf die Gesamtfläche hochgerechnet. Rechtes Bild: Engstelle mit Absturz, ca. 650 m oberhalb Punt Periv, ein temporäres Wanderhindernis für aufsteigende Fische.

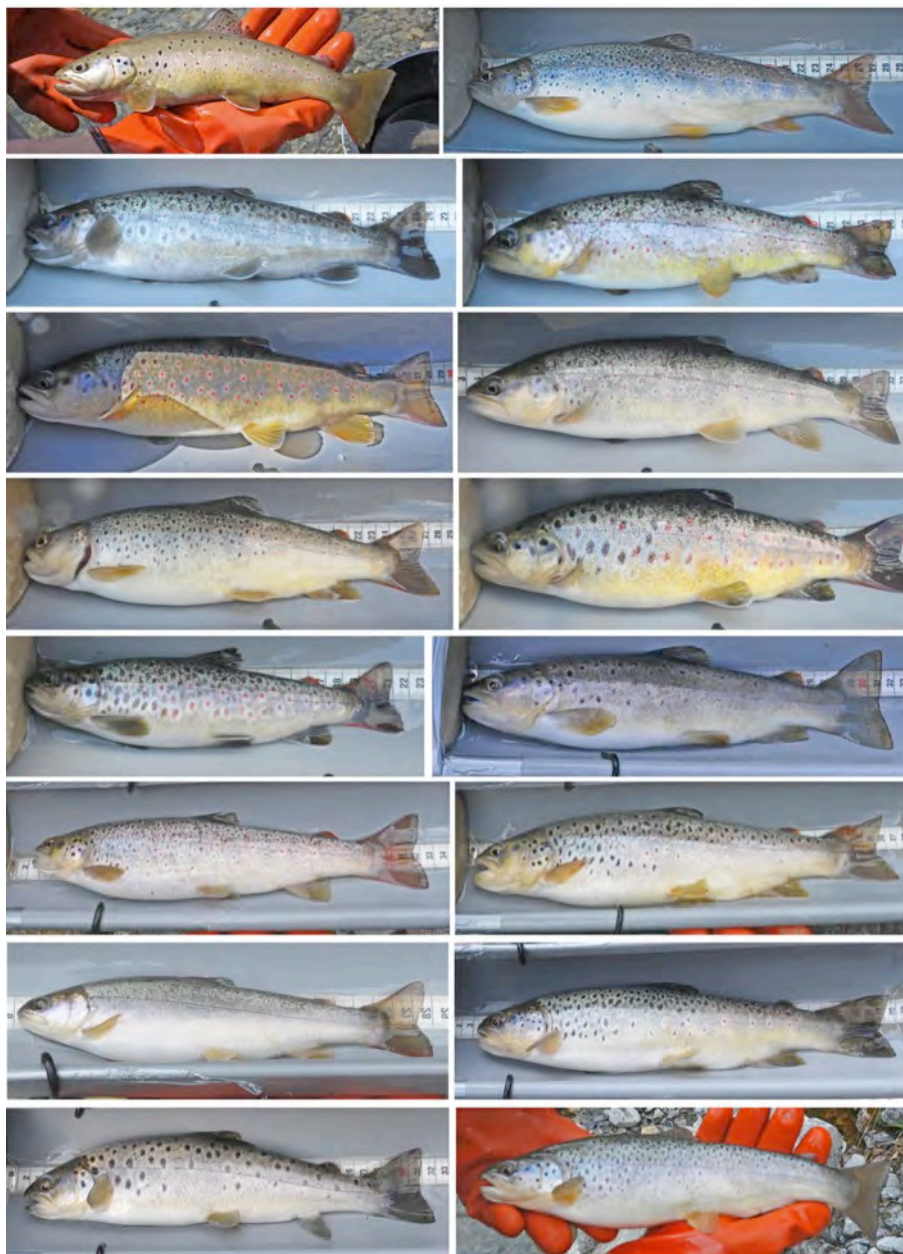
Abb. 4: Ein überwiegender Teil der am 29.04.2014 im oberen Spöl gefangenen Bachforellen war aussergewöhnlich gut konditioniert. Ihre Mägen waren voller Benthos-/Anflugnahrung.

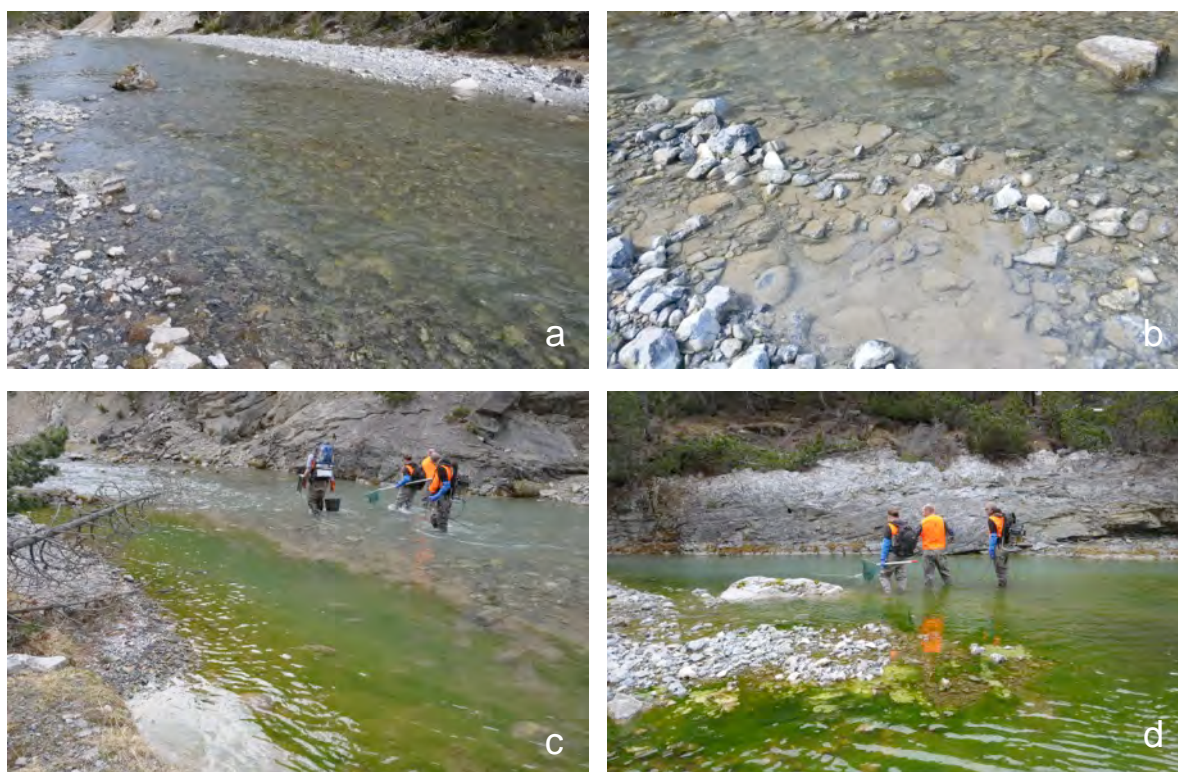
Abb. 1: Substratbeschaffenheit, Schlammablagerungen und Algenentwicklung im oberen Spöl am 29.04.2014. a: freie und lockere Bachsohle oberhalb Punt Periv; b: Feinsedimentauflage unterhalb eines Geröllkegels; c: Algenentwicklung auf Feinsedimentauflage nahe Punt dal Gall; d: starke Algenentwicklung in einem Becken uh. Punt dal Gall.

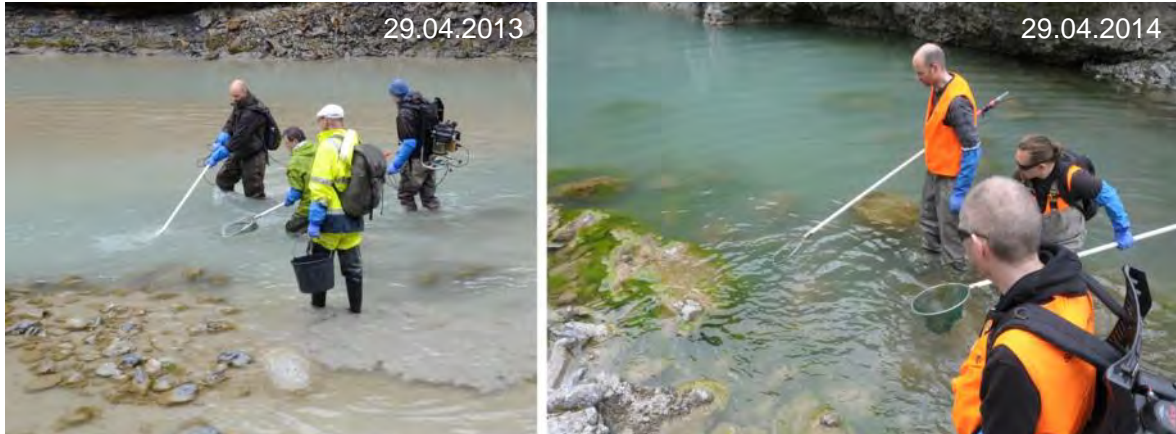
Abb. 2: Vergleiche der Sedimentsituation 2013 und 2014 an derselben Stelle im oberen Spöl. Becken ca. 80 m unterhalb Punt dal Gall.

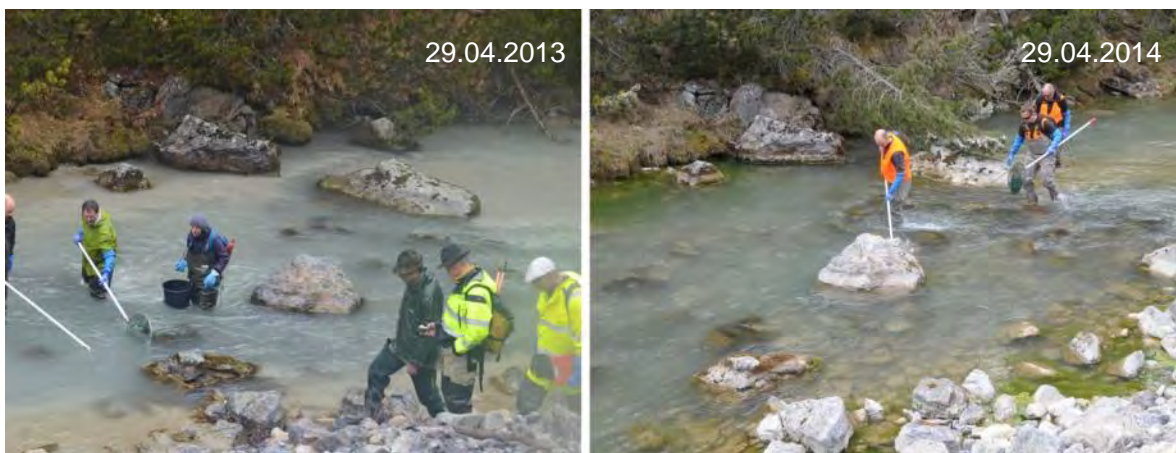
Abb. 3: Vergleiche der Sedimentsituation 2013 und 2014 an derselben Stelle im oberen Spöl. Abschnitt ca. 150 m unterhalb Punt dal Gall.

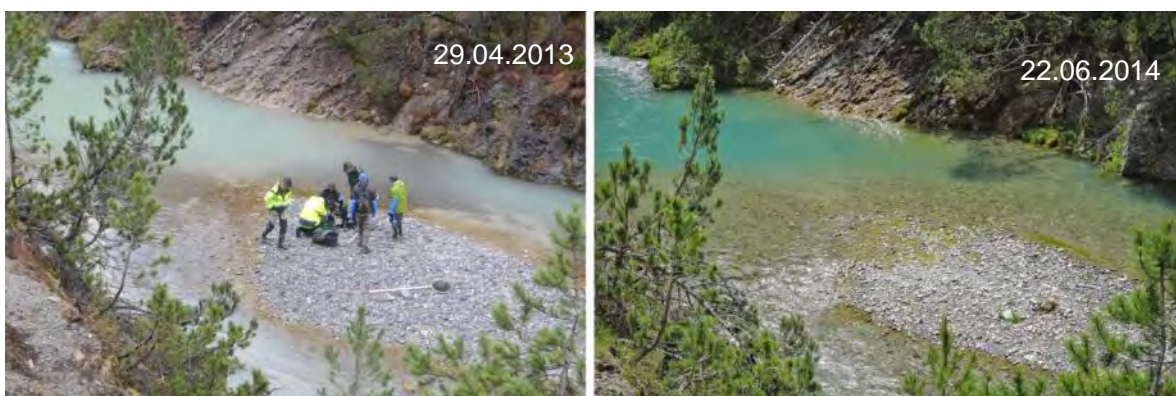
Abb. 4: Vergleiche der Sedimentsituation 2013 und 2014 an derselben Stelle im oberen Spöl. Becken oberhalb Hydrologischer Messstation (ca. 400 m uh. Punt dal Gall).

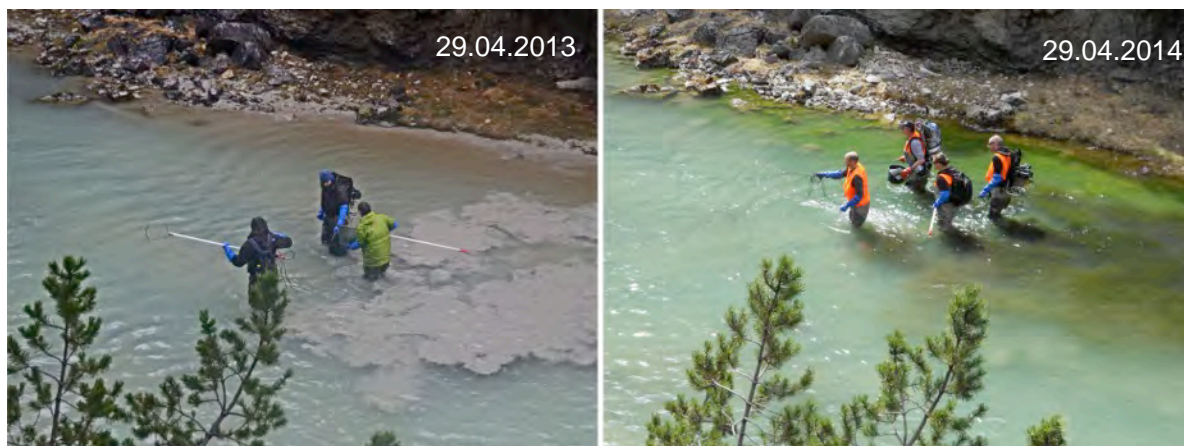
Abb. 5: Vergleiche der Sedimentsituation 2013 und 2014 an derselben Stelle im oberen Spöl. Becken oberhalb „Aue“ (ca. 800 m uh. Punt dal Gall).

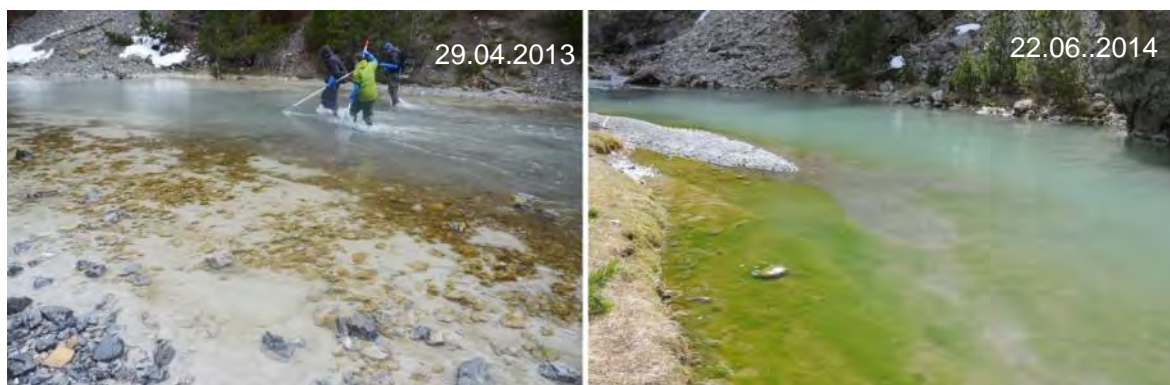
Abb. 6: Vergleiche der Sedimentsituation 2013 und 2014 an derselben Stelle im oberen Spöl. Bereich „kantonale Teststrecke“ (ca. 1100 m uh. Punt dal Gall).

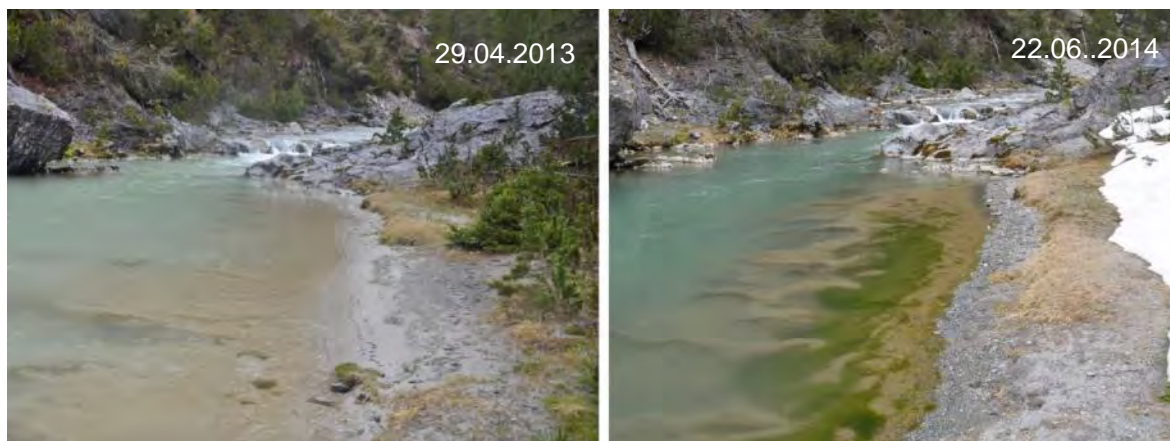
Abb. 7: Vergleiche der Sedimentsituation 2013 und 2014 an derselben Stelle im oberen Spöl. Bereich unterhalb „kantonale Teststrecke“ (ca. 1400 m uh. Punt dal Gall).

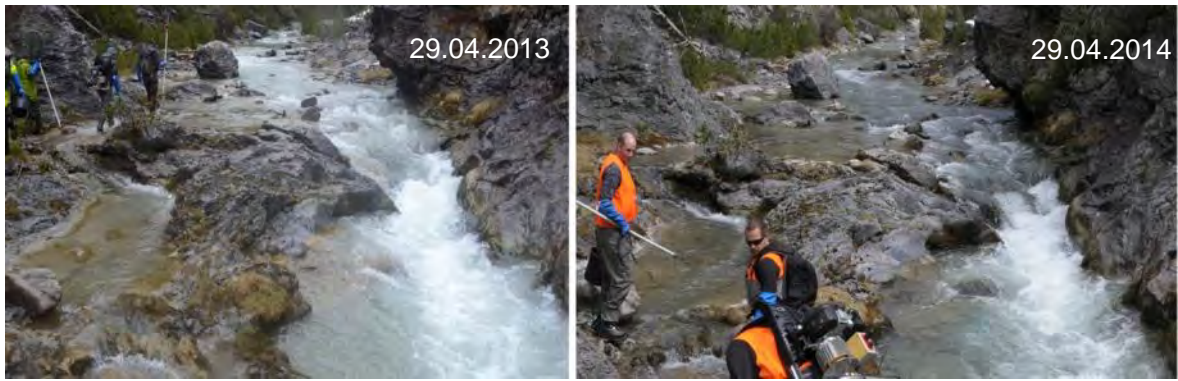
Abb. 8: Vergleiche der Sedimentsituation 2013 und 2014 an derselben Stelle im oberen Spöl. „Engstelle“ (ca. 1600 m uh. Punt dal Gall).

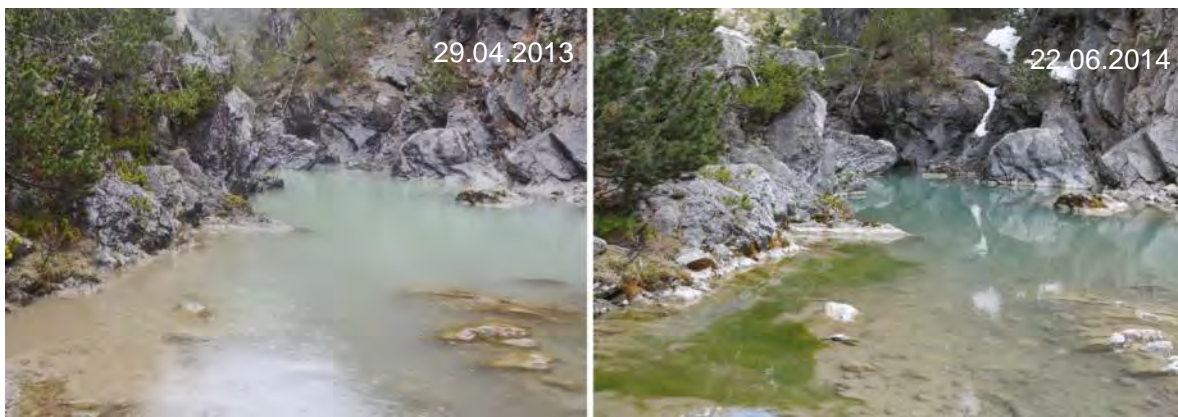
Abb. 9: Vergleiche der Sedimentsituation 2013 und 2014 an derselben Stelle im oberen Spöl. Becken unterhalb „Engstelle“ (ca. 1700 m uh. Punt dal Gall).

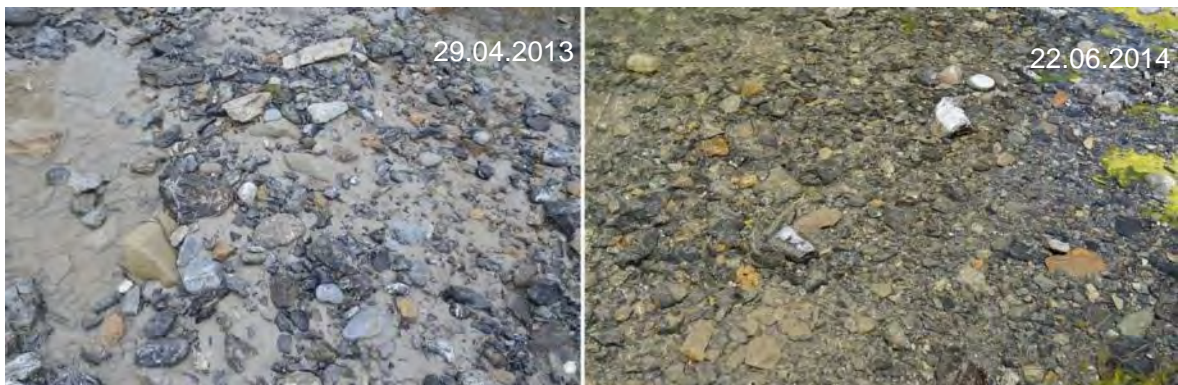
Abb. 10: Vergleiche der Sedimentsituation 2013 und 2014 an derselben Stelle im oberen Spöl. Sedimentkolmation im Abschnitt 300 m oberhalb Punt Periv (ca. 2000 m uh. Punt dal Gall).

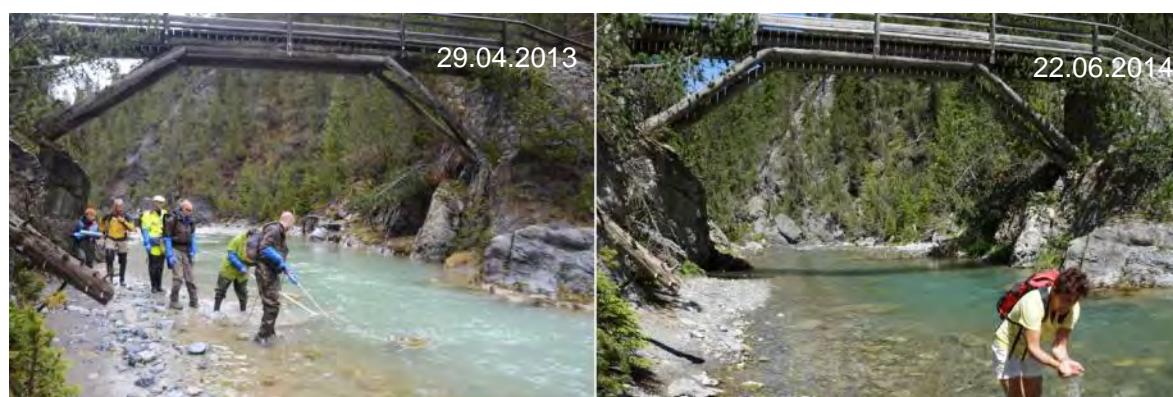
Abb. 11: Vergleiche der Sedimentsituation 2013 und 2014 an derselben Stelle im oberen Spöl. Punt Periv (ca. 2300 m uh. Punt dal Gall).

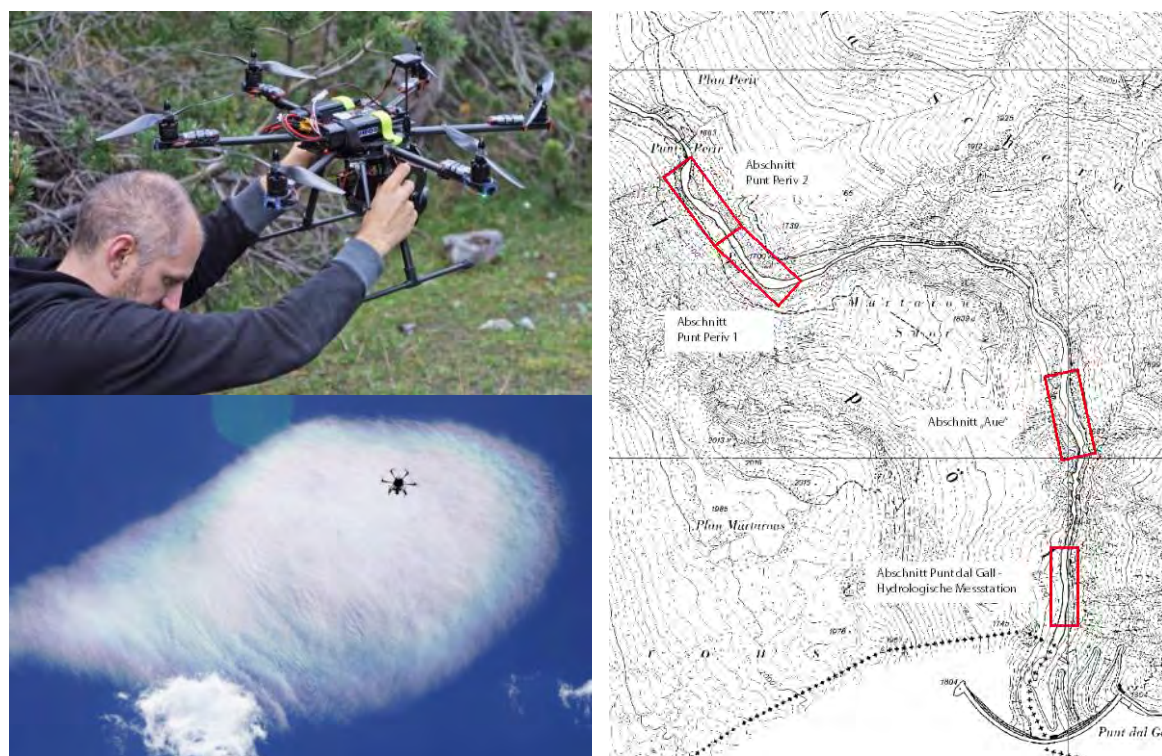
Um die am 29.4.2013 gemachten Beobachtungen verifizieren und damit einen direkten Vergleich mit den Verhältnissen vom Vorjahr ziehen zu können, fanden am 22.06.2014 im obersten Spölabschnitt zwischen Punt dal Gall und Punt Periv noch einmal Luftaufnahmen statt. Die Störungen im Nationalpark sollten so gering wie möglich gehalten werden, weshalb statt eines erneuten Helikopterflugs eine Fotodrohne (Hexakopter) eingesetzt wurde (Abb. 12). Das Gerät hatte einen begrenzten Einsatzradius, so dass jeweils eine Bachstrecke von maximal 200 m befliegen wurde. Die Aufnahmen wurden aus Höhen zwischen 10 m und ca. 80 m gemacht. Auf diese Weise konnten Abschnitte von bis zu 400 m (senkrechte Projektion) und ca. 800 m (schräge Projektion) aufgenommen werden. Die Drohne wurde von vier Stellen aus gestartet: ca. 200 m oberhalb der hydr. Messstation, auf Höhe der sogenannten „Au“ (ca. 900 m unterhalb Punt dal Gall) sowie ca. 100 m und ca. 400 m oberhalb Punt Periv.

Abb. 12: Die am 22.06. im oberen Spöl eingesetzte Fotodrohne und die befliegenen Spölabschnitte.

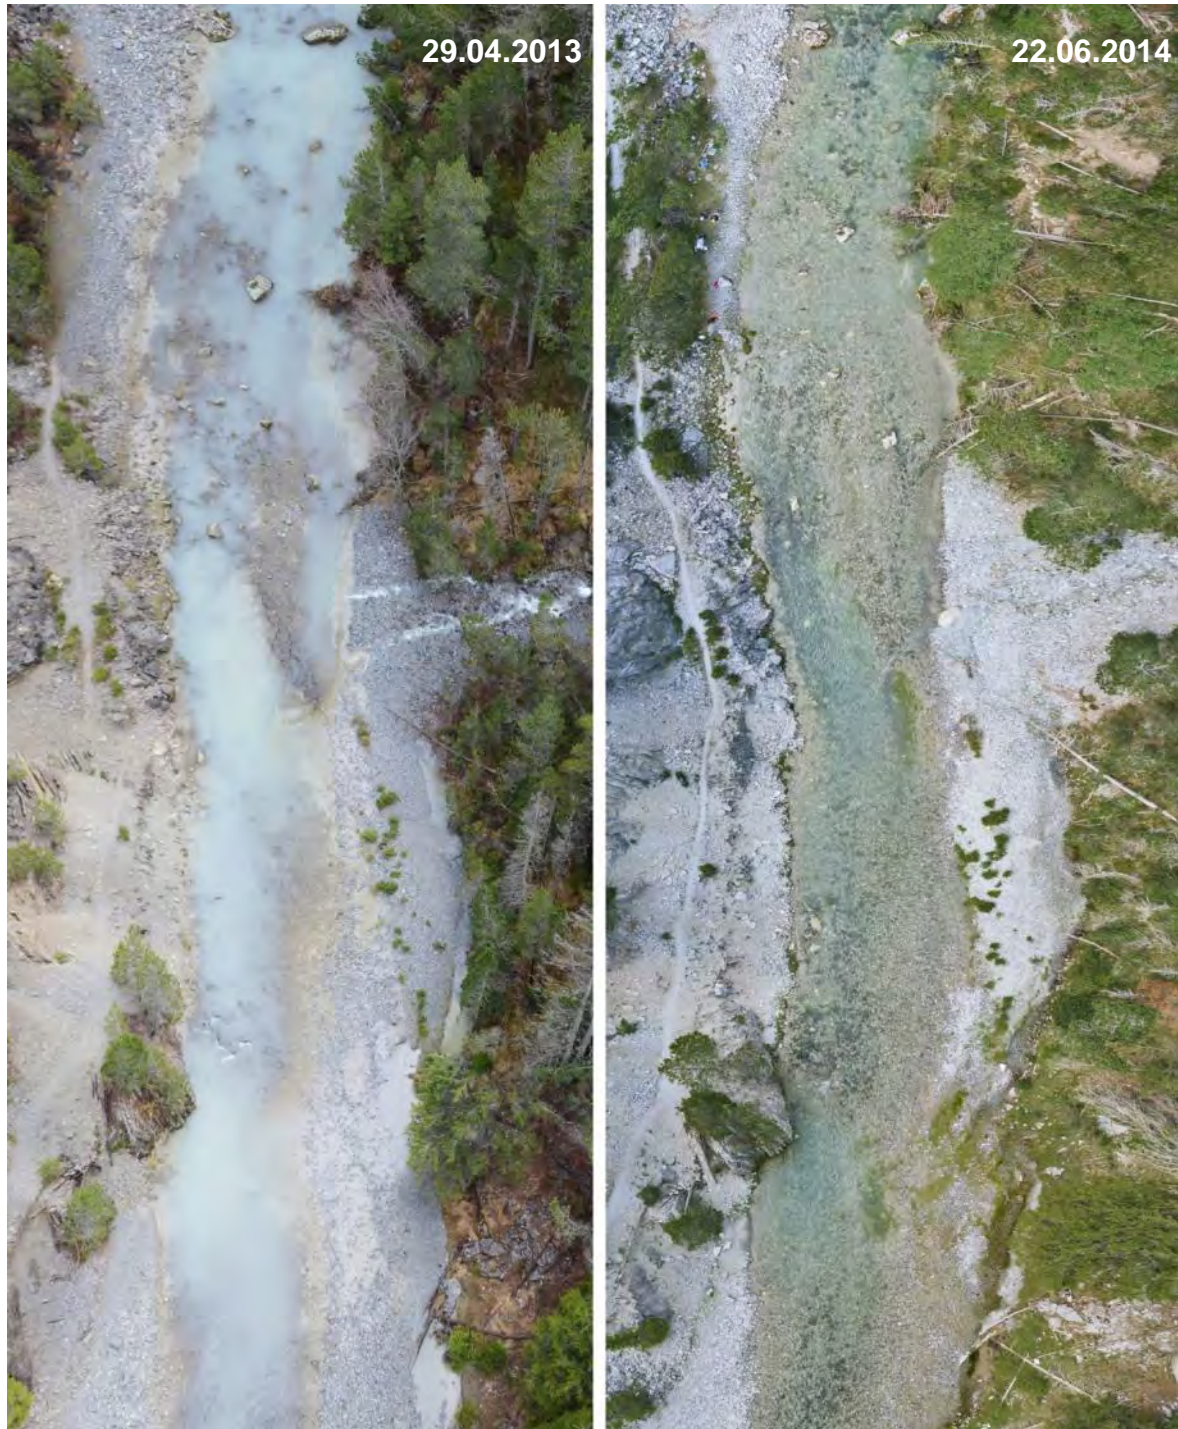
Abb. 13: Vergleichende Luftaufnahmen 2013–2014 am oberen Spöl. Abschnitt: Punt dall Gall – Hydrologische Messstation (ca. 300 m uh. Punt dal Gall).

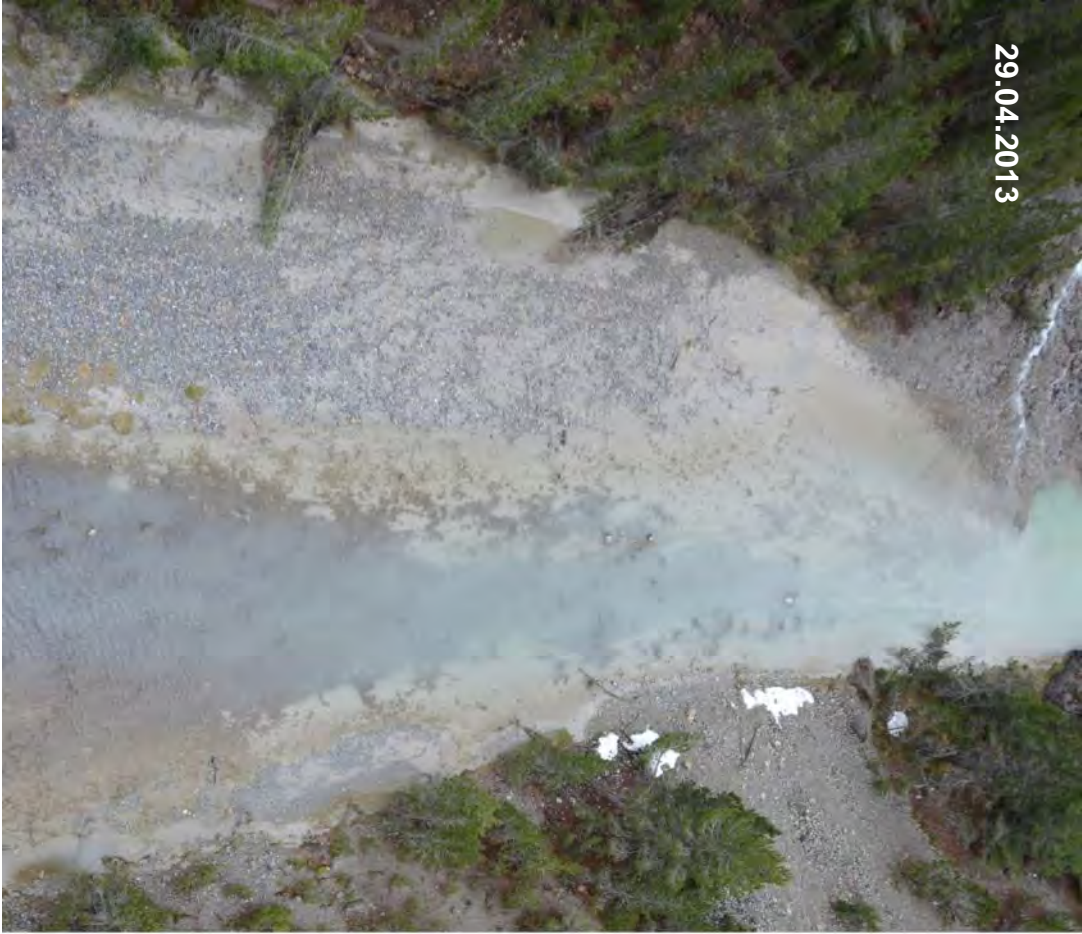
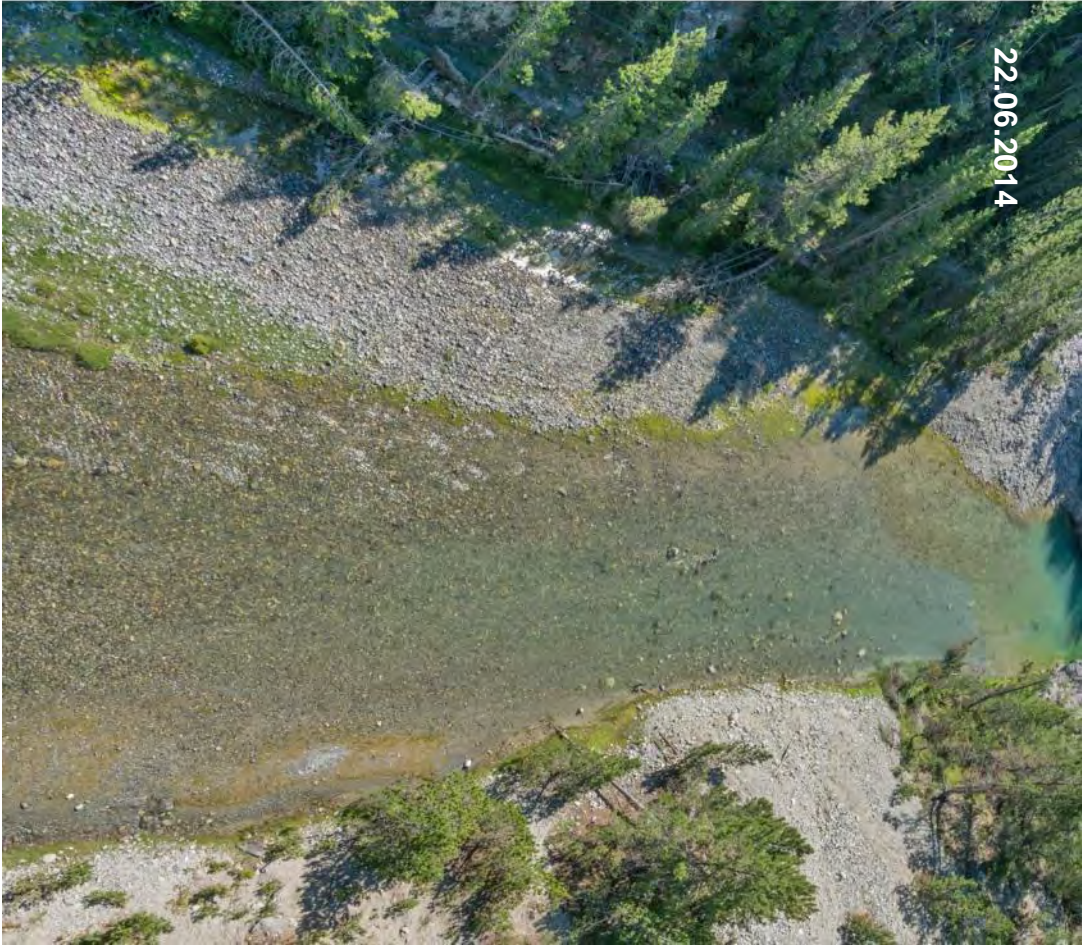
Abb. 14: Vergleichende Luftaufnahmen 2013–2014 Abschnitt: „Aue“ – oberer Teil (ca. 900 m uh. Punt dal Gall).
