Task-Force Spöl

Schlussbericht Umweltunfall Spöl – Anhänge

Anhang A: Originalberichte zur Schadenserhebung 2013

A.2 Gesamtbericht zur fischereilichen Schadenserhebung 2013

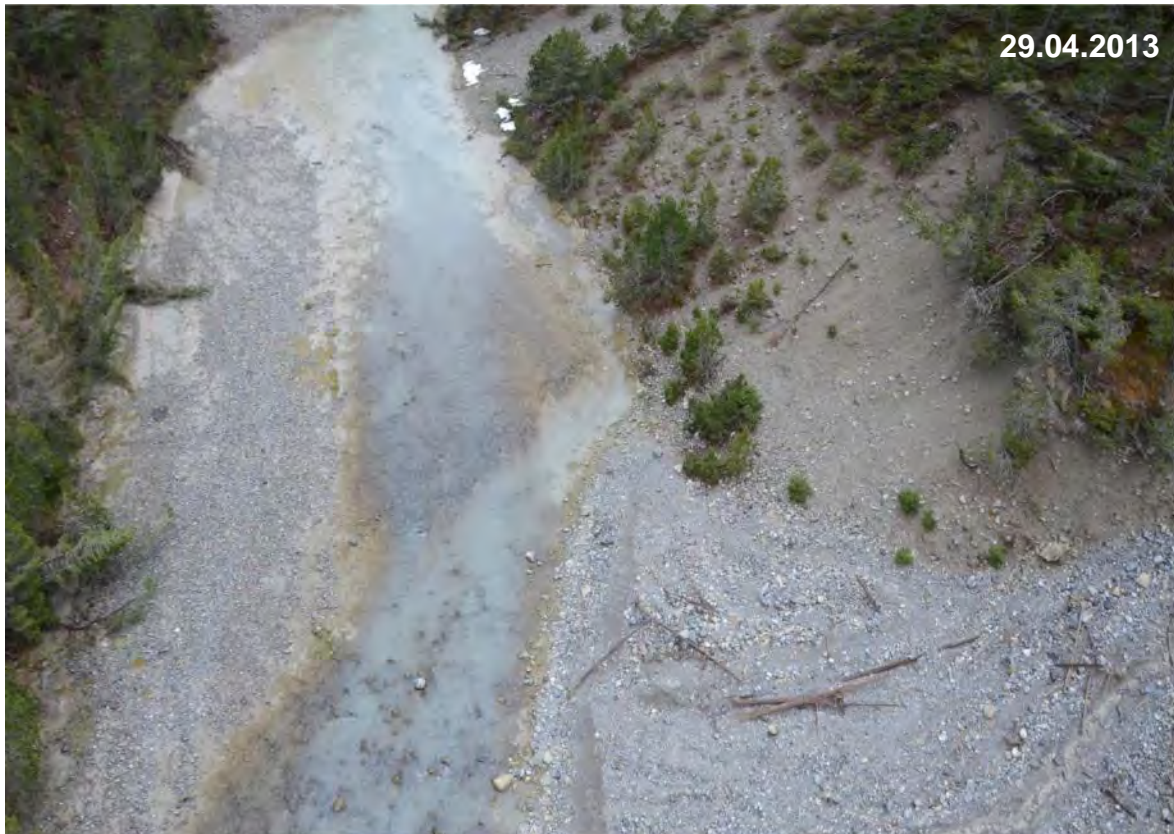
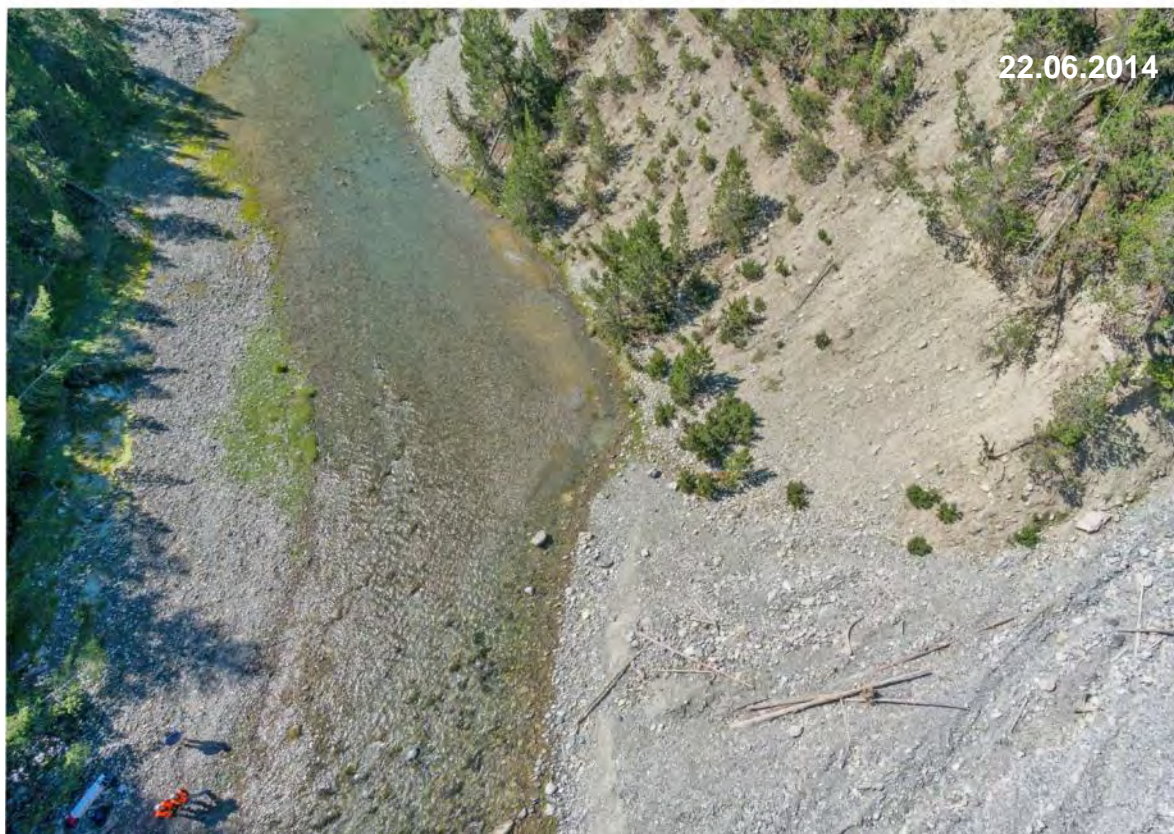
Abb. 15: Vergleichende Luftaufnahmen 2013–2014 am oberen Spöl. Abschnitt: „Aue“, unterer Teil (ca. 950 m uh. Punt dal Gall).

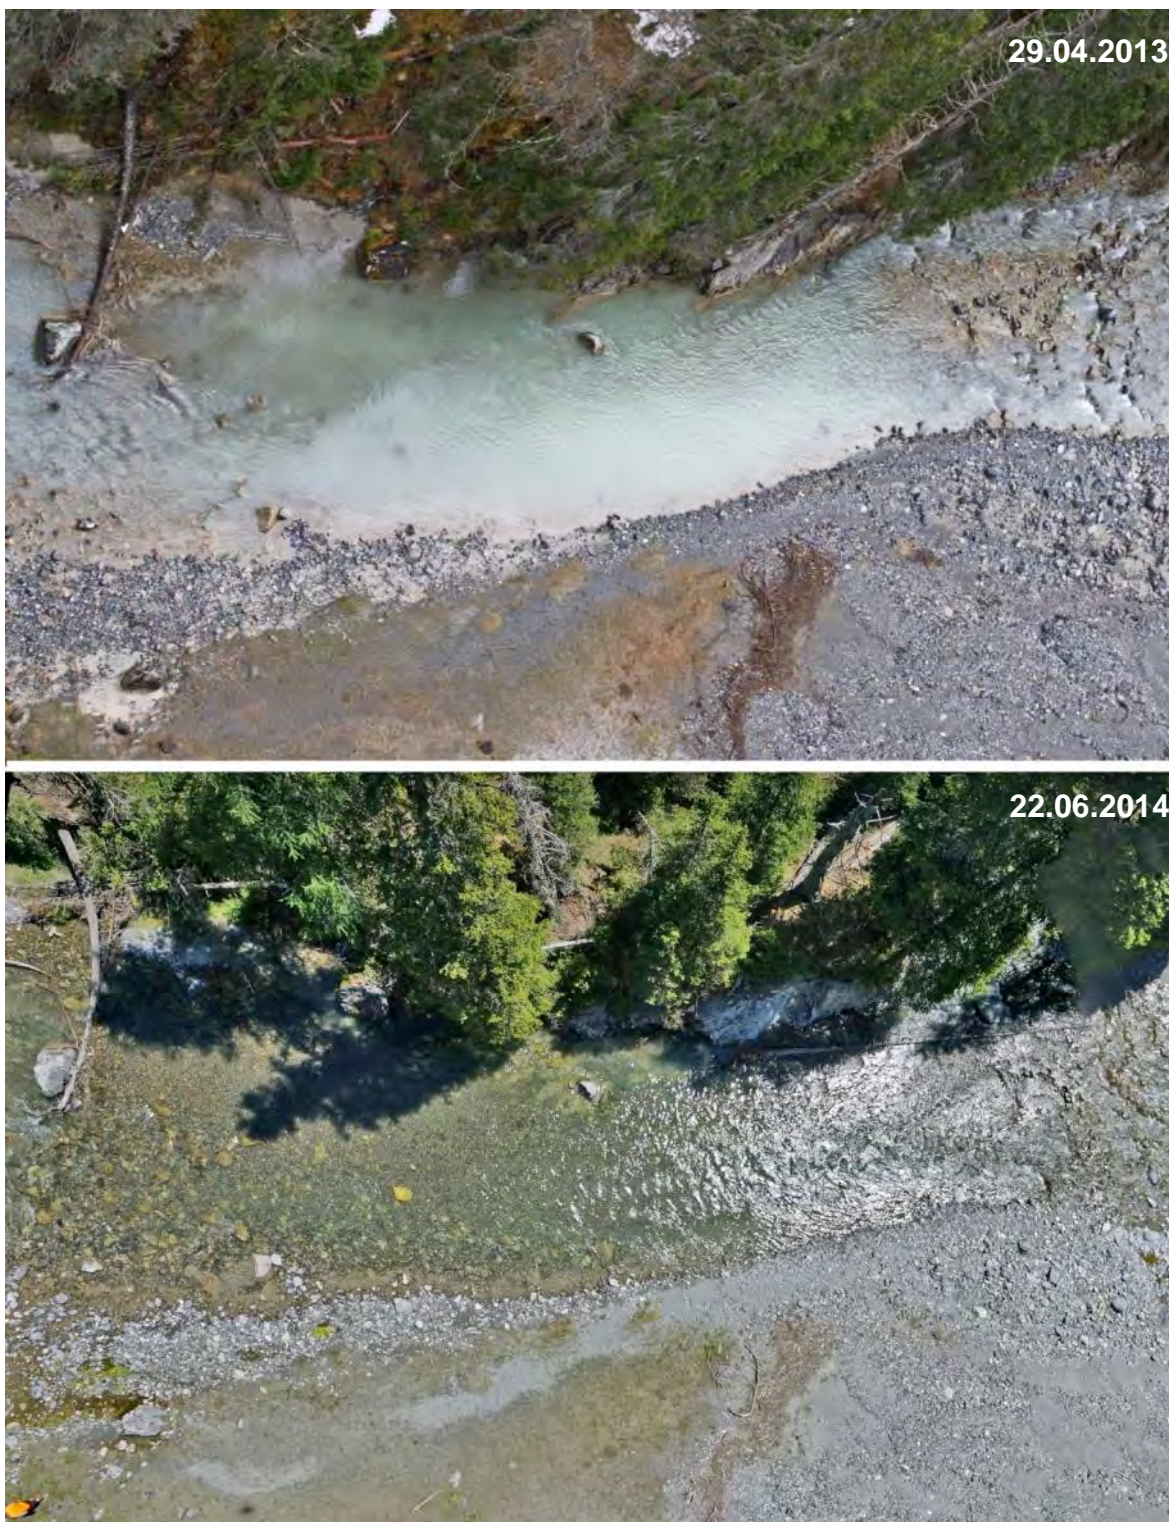
Abb. 17: Vergleichende Luftaufnahmen 2013–2014 am oberen Spöl. Abschnitt: Punt Periv 2, unterer Teil.
